## **Termat e Referencës:**

### **“Hartimi i projekteve për ndërhyrje konservuese emergjente faza II- Butrint”**

*(Muri rrethues i Akropolit (Muri 10), Gjimnazi dhe dyshemetë me  
mozaikë, mozaiku i banjës romake pranë kanalit të Vivarit)*

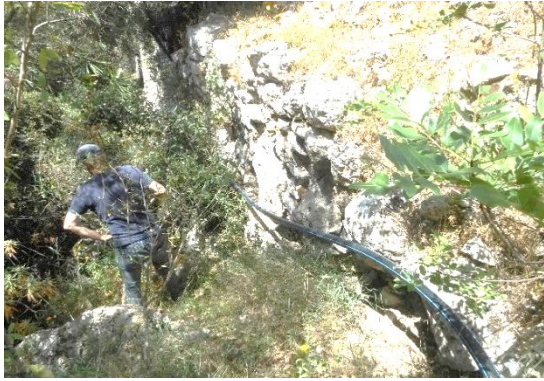
**Figura 1. Pjesa e poshtme e murit pranë kalasë.**

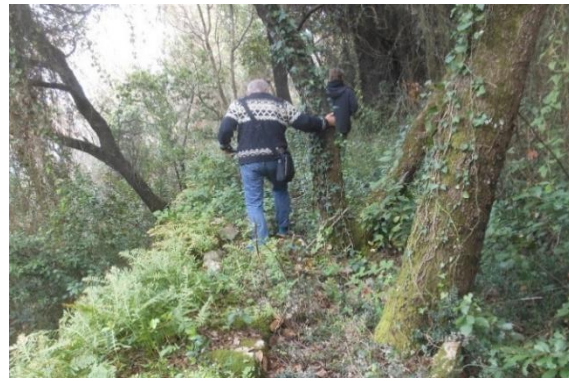
**Figura 2. Prania e vegjetacionit të dendur**

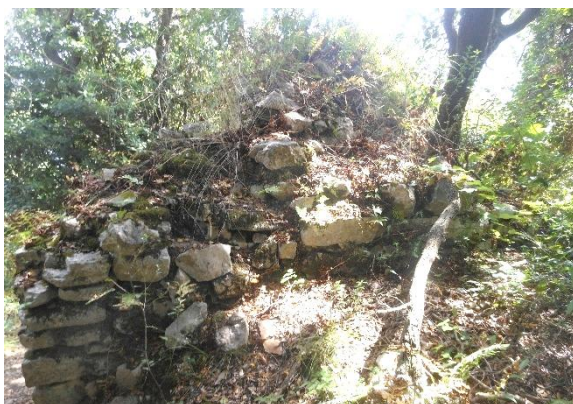
**Figura 3. Kreu i mureve, muratura të lirshme dhe të degraduara.**

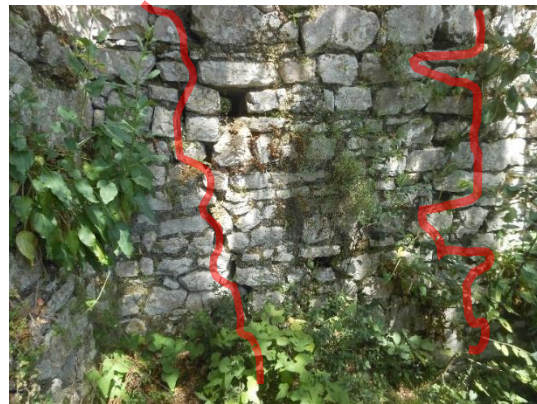
**Figura 4. Krisje/çarje vertikale përgjatë gjithë gjatësisë së murit**

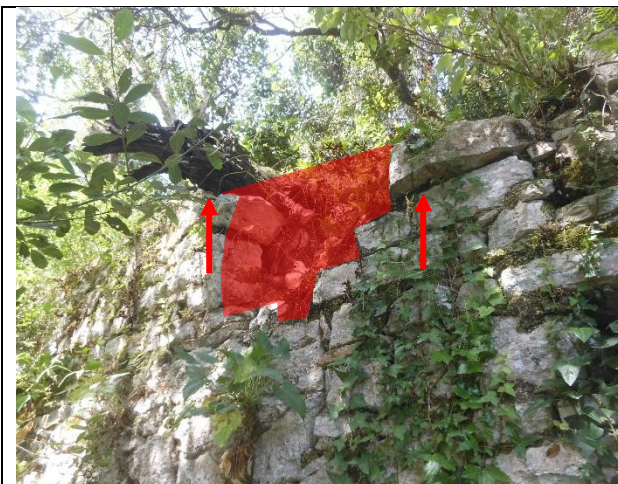
**Figura 5. Shembje e pjesshme dhe blloqe të lirshme të muraturës për shkak të rrënjëve të një peme.**

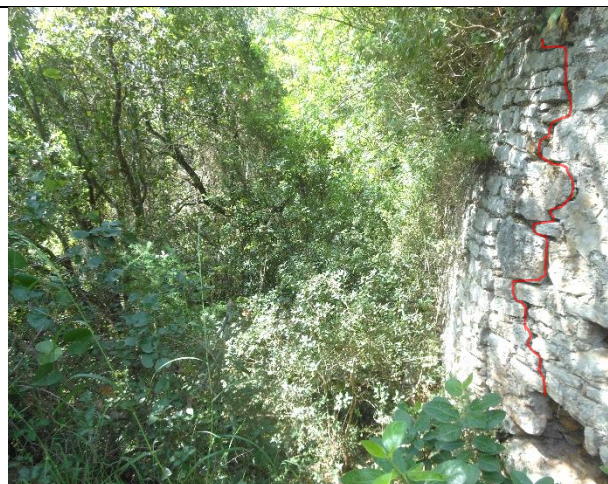
**Figura 6. Muri ka një fryrje të dukshme si dhe një krisje/çarje vertikale.**

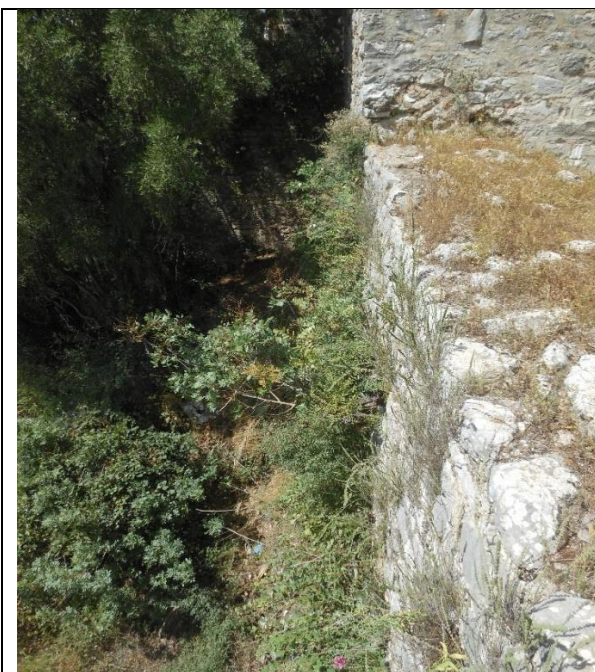
**Figura 7. Pjesë e murit ngjitur me fortesën. Përveç mungesës së parrmakëve për sigurinë e vizitorëve, vegjetacion i dendur mund të shihet në paretet dhe faqen e murit.**

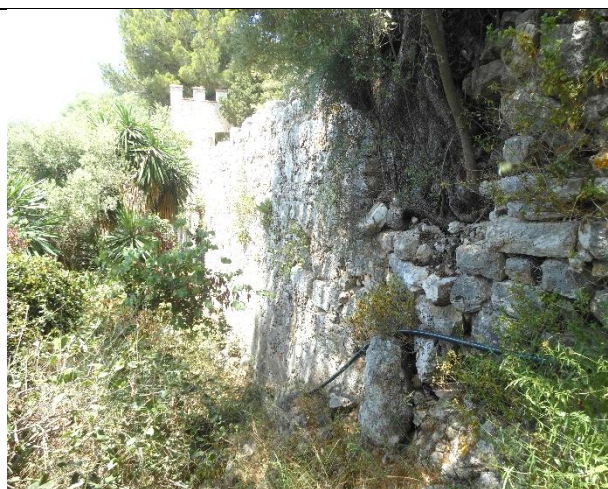
**Figura 8. Në majë të murit gjendet një pemë e madhe dushku, rrënjët e së cilës kanë dëmtuar murin, duke krijuar një boshllëk në faqen e jashtme.**

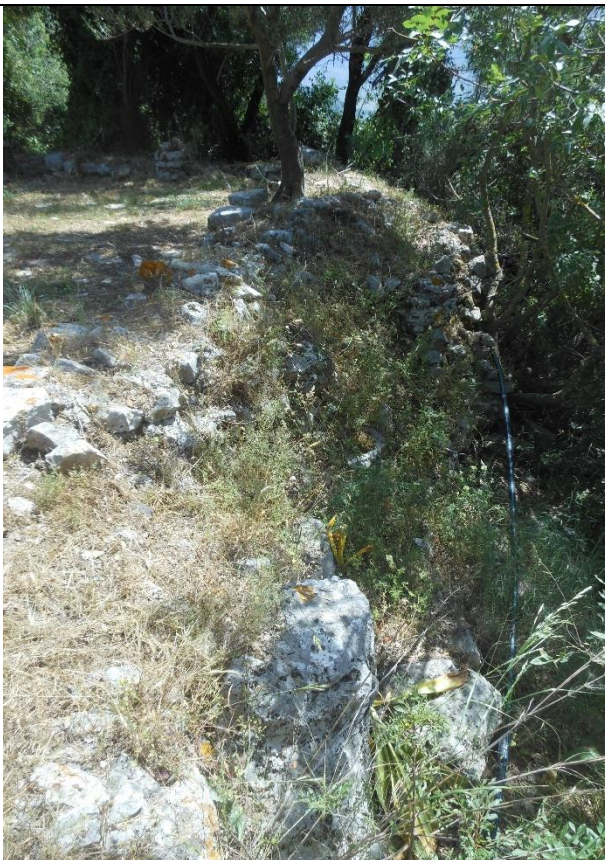
**Figura 10. Shembje e pjesshme e murit rrethues pranë ambienteve të “ish kafeterisë”, në majë të kodrës.**

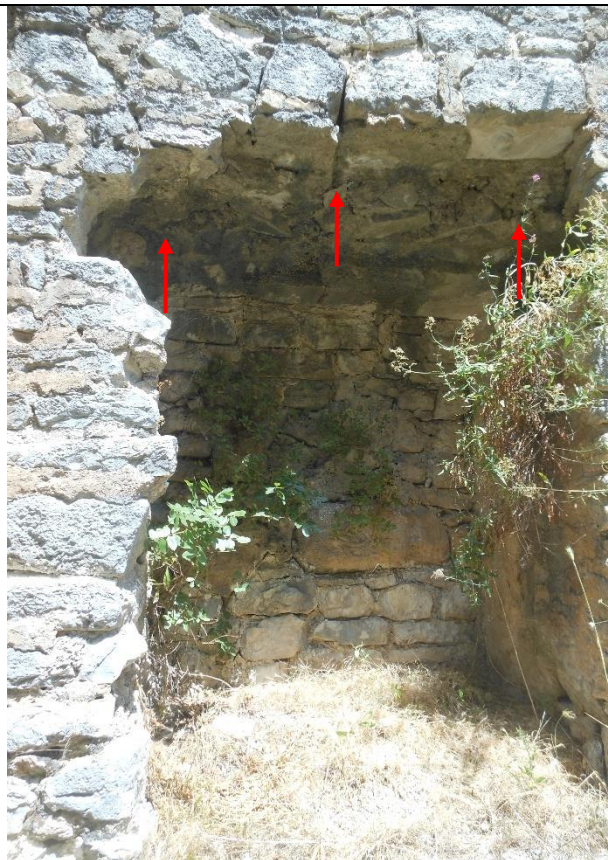
**Figura 11. Nishe/ zgavra pa arkitra, në pjesën e murit të qytetit pas ambienteve të “ish kafeterisë”.**

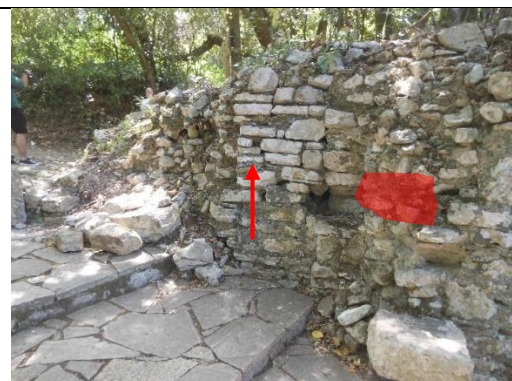
**Figura 12.** Pjesë e Murit 10, ngjitur me shtegun kryesor të vizitorëve që shkon nga Porta Perëndimore deri në Kala. Muratura ka boshllëqe dhe është veçanërisht e lirshme.

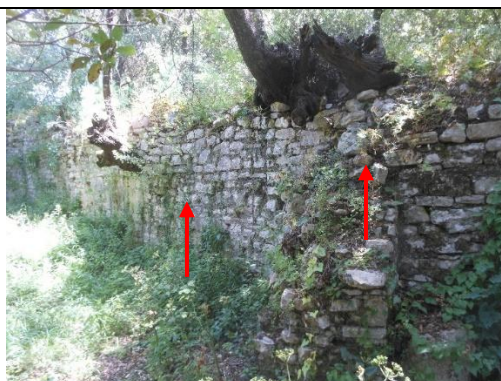
**Figura 13.** Pemë në majë të murit dhe bimësi në të gjithë faqen ballore, të cilat kanë degraduar murin.

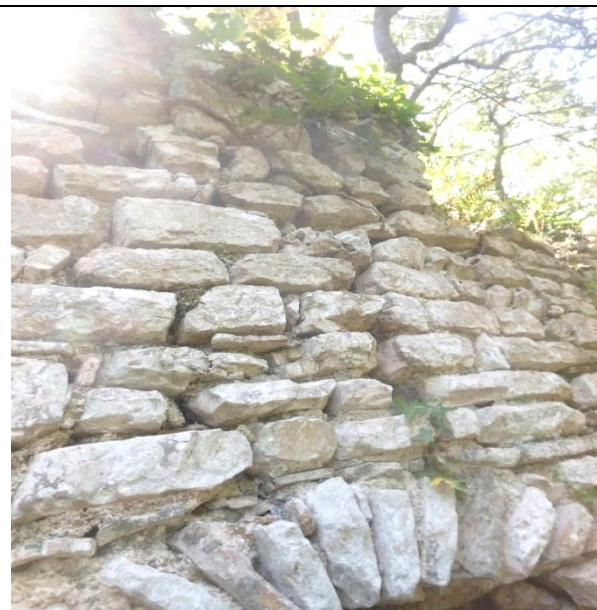
**Figura 14.** Lidhje llaçi/fuga shumë të degraduara, në faqen e jashtme të murit.

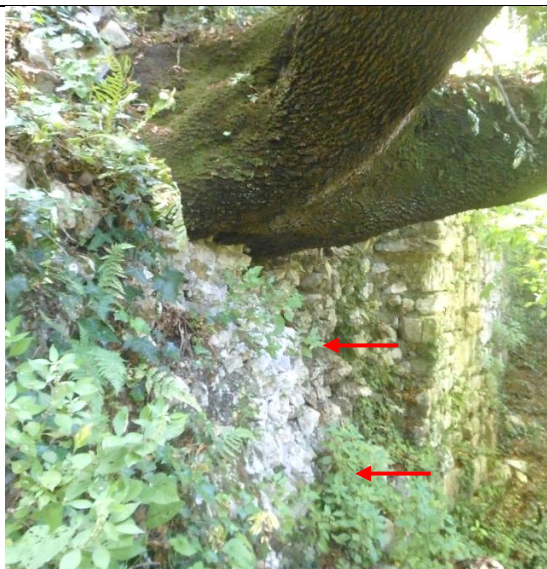
**Figura 15.** Në brendësi të kodrës, një pemë e madhe ka shkaktuar shembjen e faqes së jashtme të murit dhe tani bërthama është e ekspozuar ndaj degradimit nga agjentët atmosferikë.

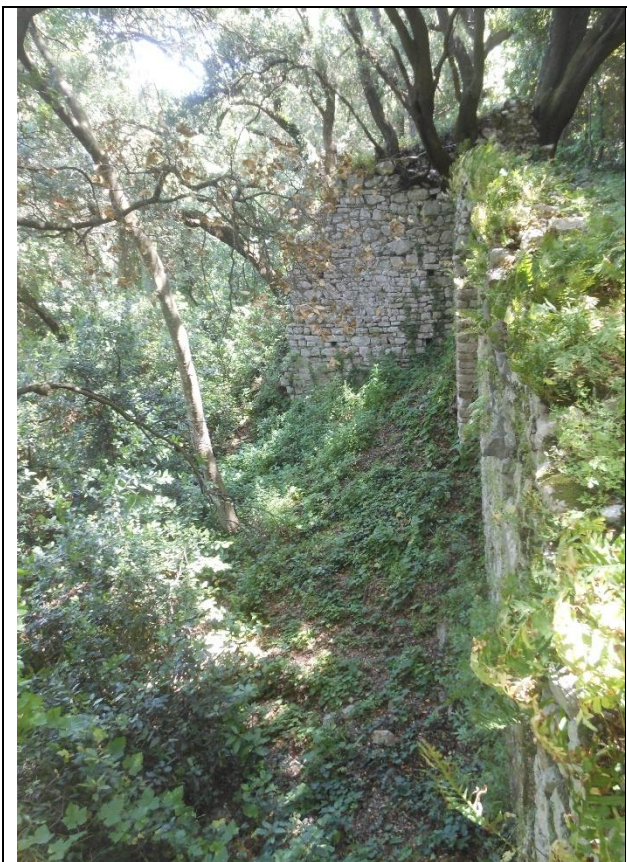
**Figura 16. Prania e vegetacionit të dendur dhe pjerrësisë së madhe të shtegut.**

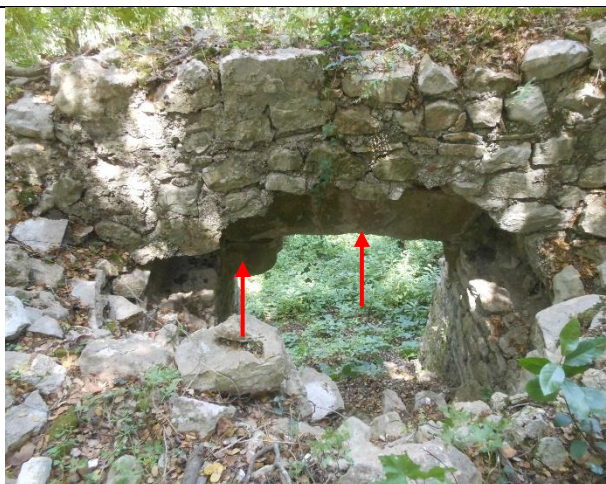
**Figura 17. “Portë” ose një hyrje ditësore në murin rrethues 10. Vërehet mungesa e blloqeve të harkut të dikurshëm të hyrjes, mbi portë.**

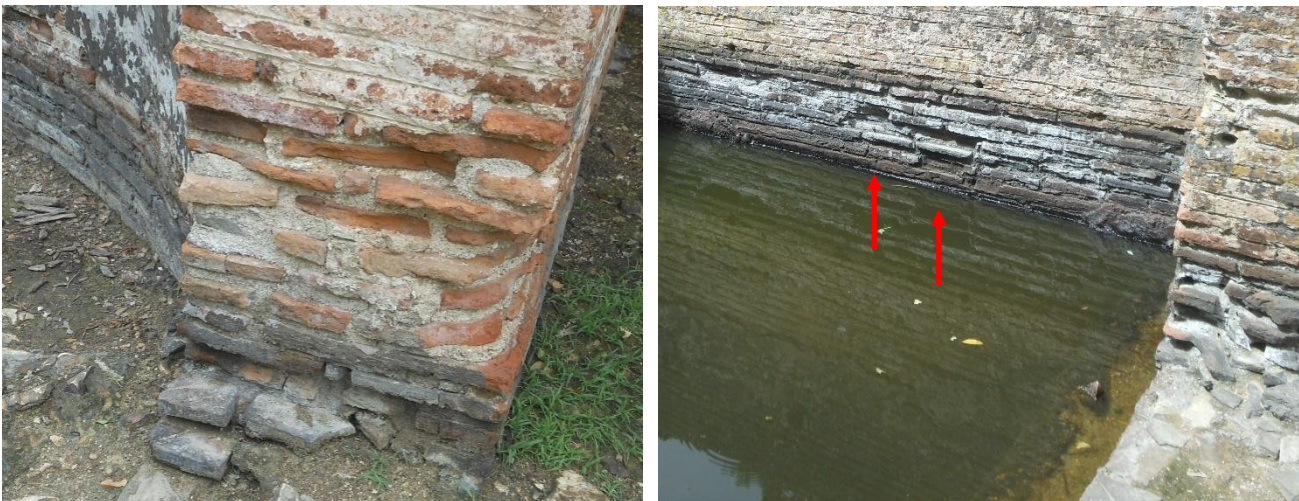
**Figura 19 & 20 Erozion i fugave të llaçit dhe tullave në strukturat e gjimnazit**

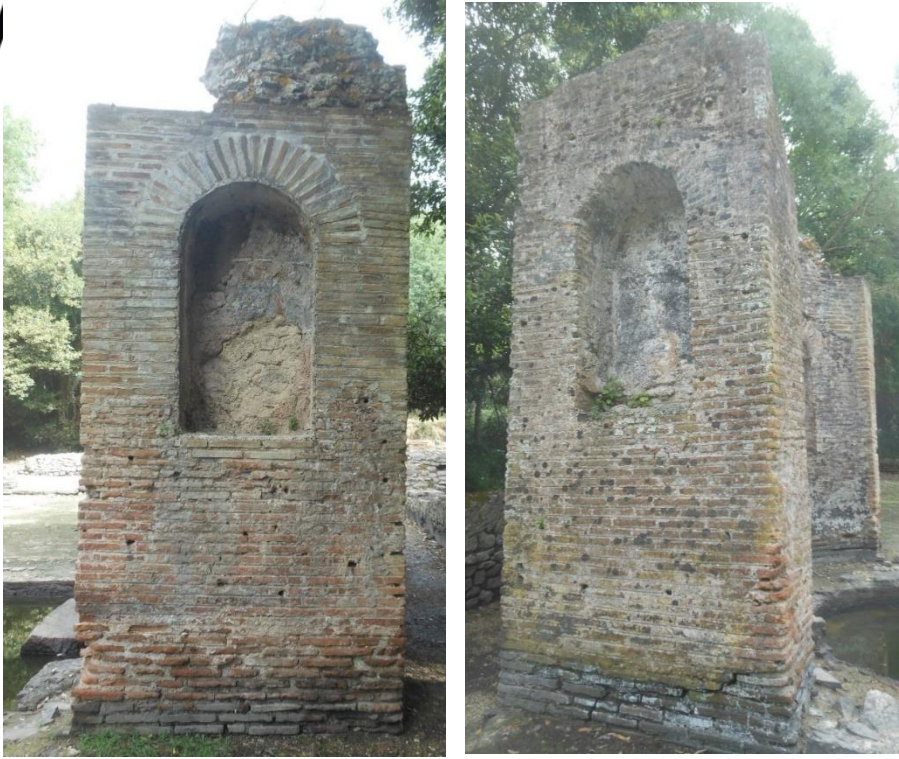
**Figura 21 & 22 degradime dhe çarje të strukturës të evidentuara në pjesën e nisheve dhe në bazën e strukturës**

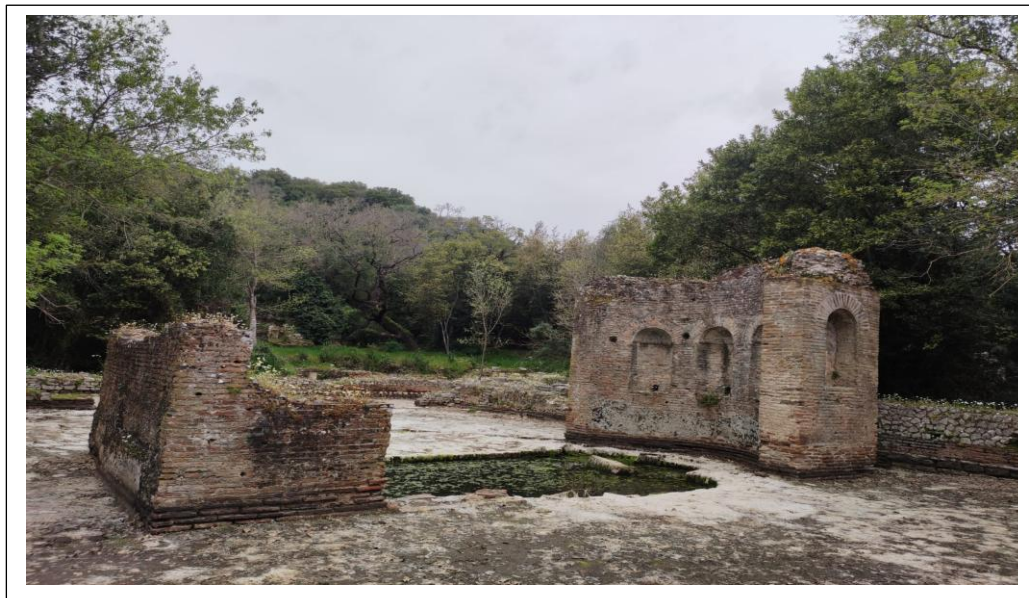
**Figura 23. Akumulime mbetjesh organike në sipërfaqen e gjimnazit**

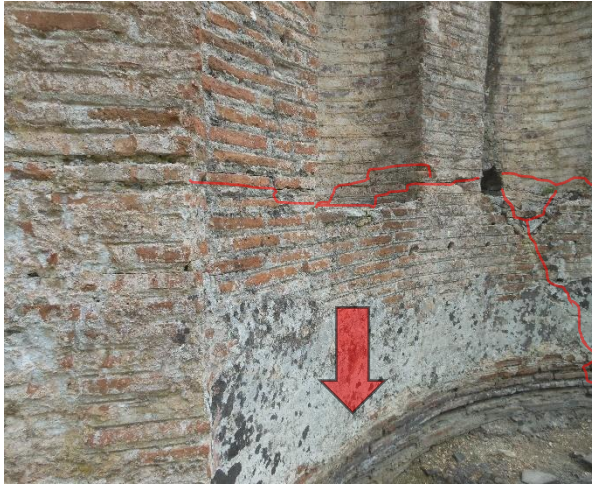
**Figura 24** Krisje/çarje horizontale që përfshijnë edhe pjesën e brendshme të nishes si dhe një krisje/ çarje vertikale që arrin deri në bazën e strukturës

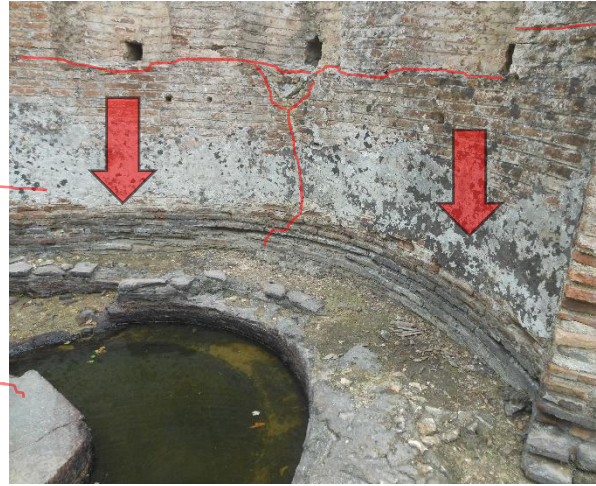
**Figura 25** Krisje/çarje në lartësinë jugperëndimore

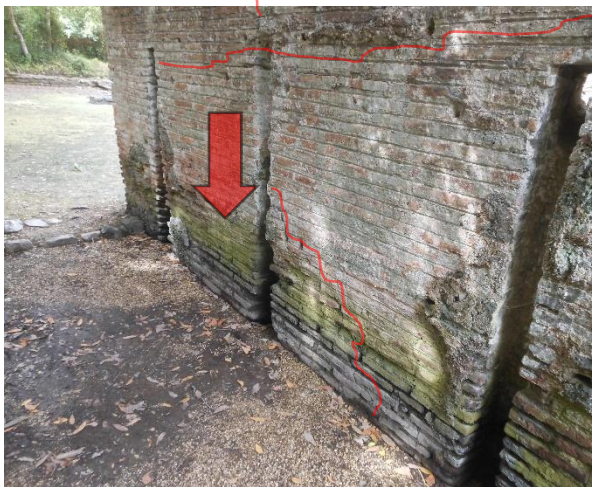
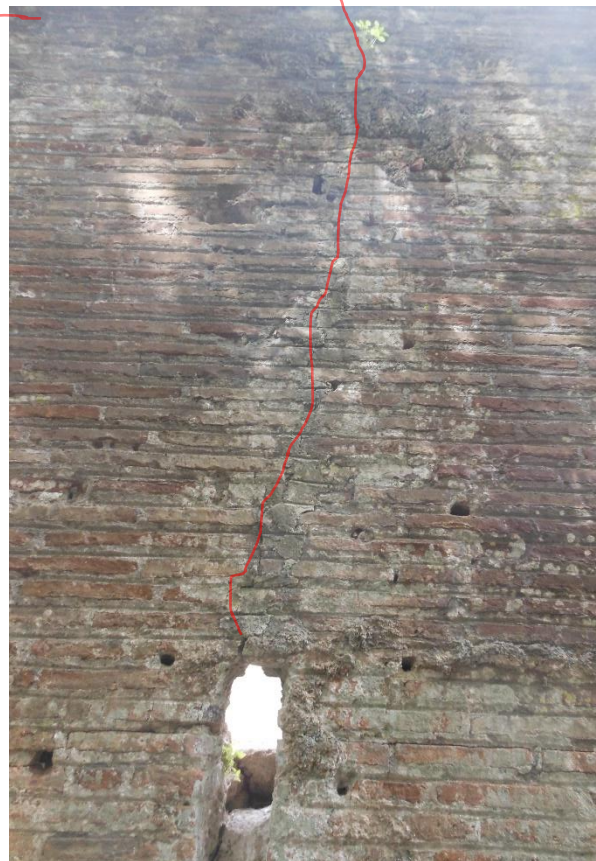
**Figura 26 & 27** Lartësia verilindore. Krisje/çarje horizontale në pjesën e sipërme, e dukshme edhe në lartësinë jugperëndimore në nivelin e bazës së nishes. Kjo do të thotë se krisja përkrah të tërë trashësinë e murit. Kësaj krisjeje i shtohen: një krisje e lakuar deri në bazën e strukturës dhe një krisje me prirje vertikale në mes të murit që arrin deri në majën e tij (shih foton ngjitur).

Krisja/çarja e pranishme në lartësinë Veri-Perëndimore ka një gjerësi prej 2 cm dhe një thellësi prej afërsisht 24 cm, në një mur me trashësi prej afërsisht 65 cm. Kryerja e vëzhgimeve në thellësi me përdorimin e një mikrokamere, vërejtji akumulimin e materialeve me origjinë

bimore dhe blloqe me skaje të rumbullakosura dhe të lëmuara, rezultat i përmbytjeve periodike. Kjo gjë dëshmon se krisja/çarja është e hershme.

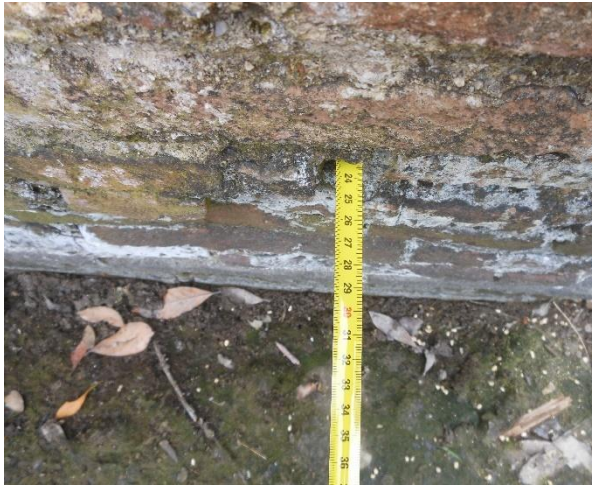
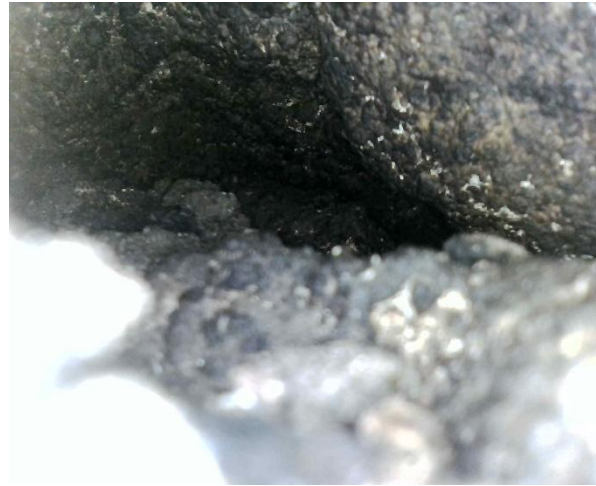
**Figura 28** Krisja/çarja në lartësinë veriperëndimore, në pothuajse 40% të trashësisë së murit. **Figura 29** Hetimi endoskopik i dëmtimit.

Duke u bazuar në shtrirjen e krisjeve/çarjeve, mund të hidhet hipoteza se themelet e strukturës kanë pësuar vendosje diferenciale të tyre, si rezultat i përmbytjeve periodike të bazës së mureve dhe lagështisë së madhe të dherave. Kjo hipotezë konfirmohet jo vetëm nga prania e krisjeve/çarjeve të harkuara por dhe e krisjeve/çarjeve vertikale të cilat tregojnë për ndarjen e strukturës në disa blloqe muri, sipas evolucionit të terrenit, që nuk është i njëjtë/konstant në të gjithë themelin.

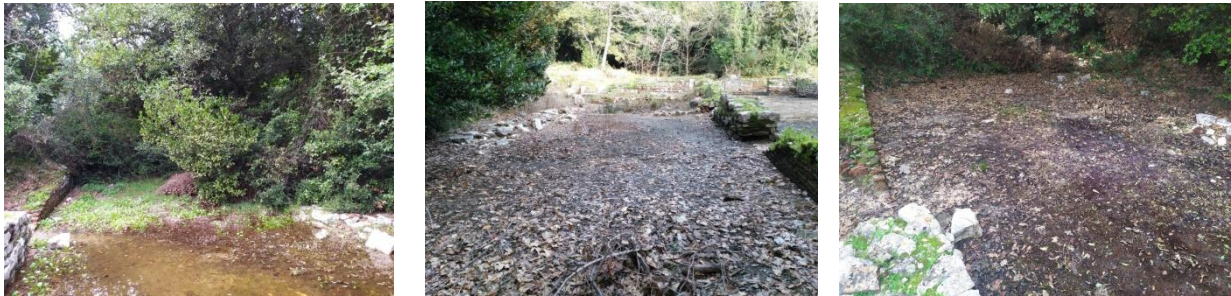
**Figura 33, 34 & 35. Vendndodhja e mozaikut të kthinës veriore: prezenca e ujit, vegetacionit dhe llumrave te akumuluar pas përmbytjeve**

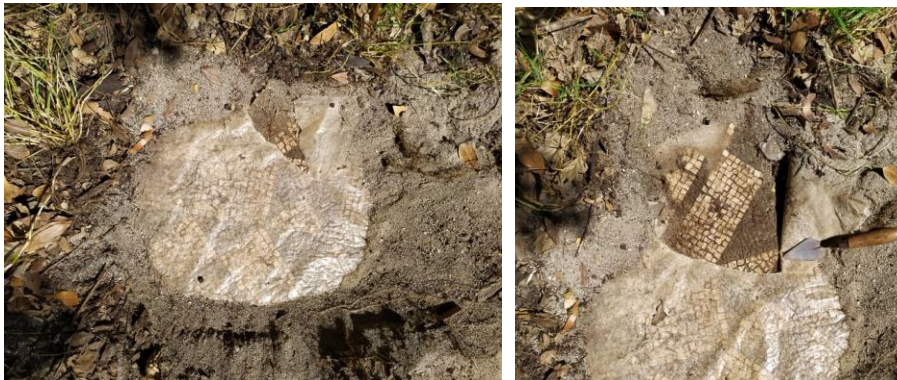
Nga disa egzaminime të kryera në terren është vënë re që mozaiku është i mbuluar me një membranë plasmasi i vendosur direkt mbi sipërfaqen e tij dhe sipër i është hedhur një shtresë prej 10 cm rërë lumi.

**Figura 36 & 37. Gjendja e një pjese të mozaikut pas një ekzaminimi në terren**

Duke parë kushtet në të cilat ndodhet mozaiku si dhe mungesën e një dokumentimi të saktë të tij ky projekt do të fokusohet në hapjen e tij për dokumentim, diagnostikimi të gjendjes aktuale të ruajtjes dhe pjesëve të dëmtuara, propozimin për ndërhyrje konservuese të tij dhe rimbullimin me materiale të reja dhe të përshtatshme.

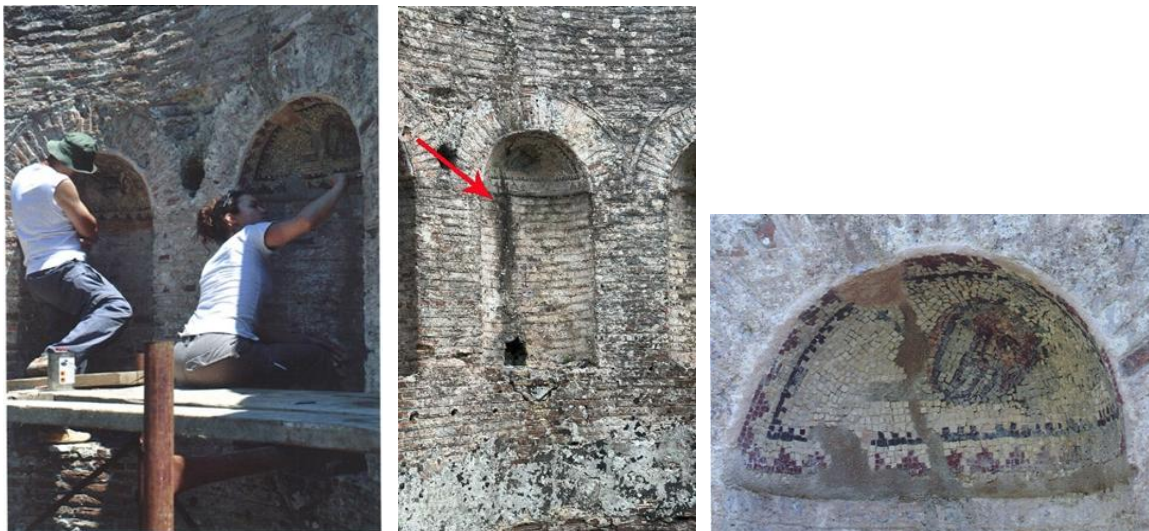
Mozaikët e tre niseve (nr. 10), janë restauruar në vitin 2012. Një patinë e përgjithshme e bardhë zbeh detajet dhe ngjyrat e mozaikëve. Dallohen elemente degradimi që kanë nevojë të menjëhershme ndërhyrjeje. Në nishen qendrore vihet re një ndryshim kromatik, si rezultat i infiltrimit të ujit nga një krisje/çarje në mur, që fillon nga kreu i mureve; kjo mund të dëmtojë dhe shtresën ku është mbështetur mozaiku, duke e shkëputur në mënyrë të pariparueshme nga muri. Një ndërhyrje e thjeshtë që konsiston në mbulimin e kreshtës së mureve me një shtresë mbrojtëse me llaç gëlqeror mund të aplikohet për të siguruar qëndrueshmërinë e tij.

**Figura 38, 39, 40. Restaurimi i vitit 2012, detaje nga infiltrimi i ujit, mozaiku i nishes qëndrore**

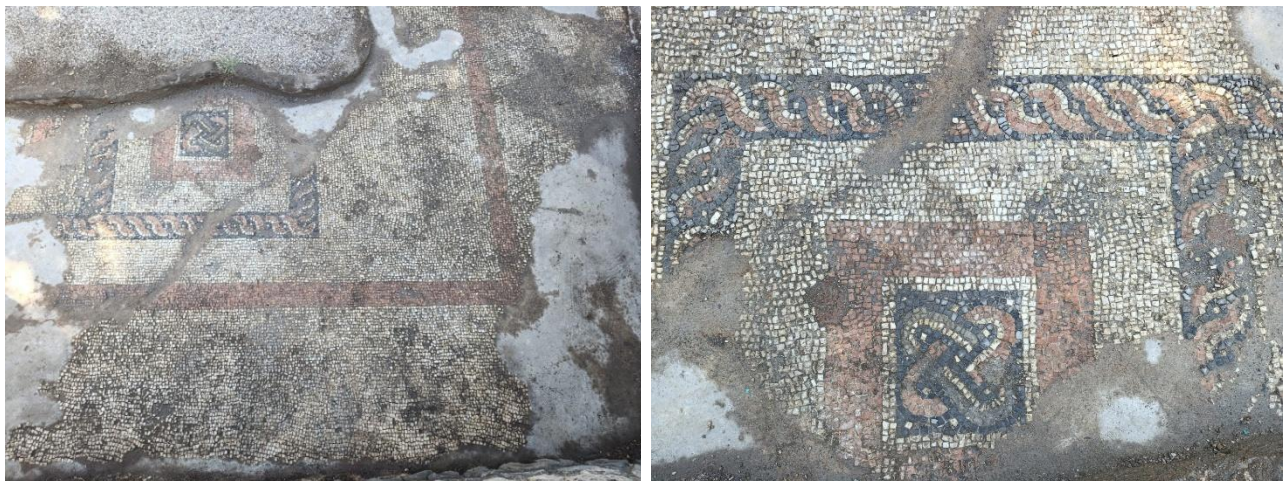
Ambienti i mozaikut Nr.8 u hap gjatë verës së vitit 2025, për dokumentin dhe ekspozim. Gjendja e tij në përgjithësi paraqitet e mirë por ka nevojë për konservime si rivendosja e tesarave që shkëputen por edhe përforcim të bordurimeve aktuale. Shqetësues për këtë mozaik ashtu si dhe për pjesën më të madhe të mozaikëve në Butrint është ndikimi i cikleve lagështitësi mbi gjendjen e tyre. Edhe pse hapja e tij u bë gjatë muajve të verës, prania e lagështisë ishte lehtësisht e evidentueshme.

**Figura 42 & 43. Gjendja e mozaikut gjatë hapjes për dokumentimin e tij, verë 2025**

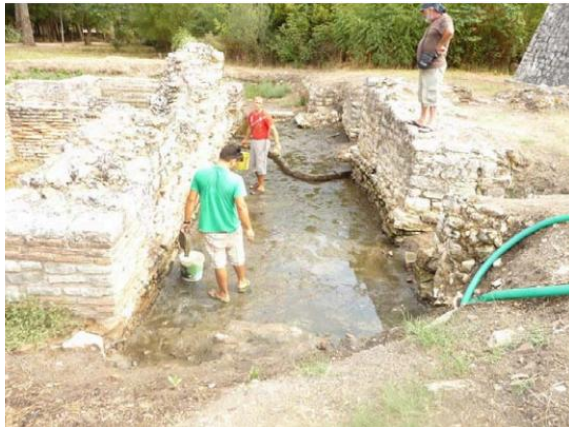
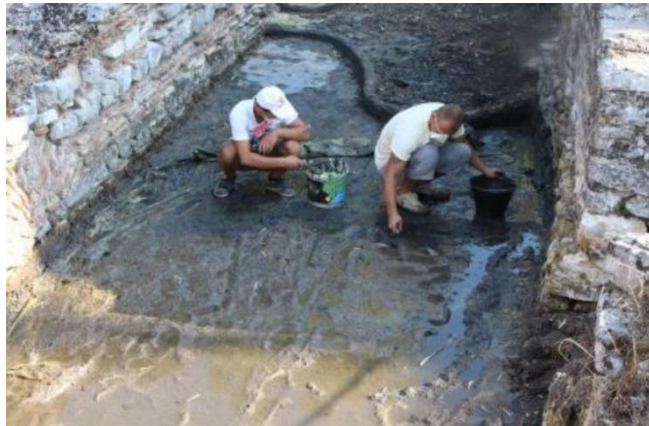
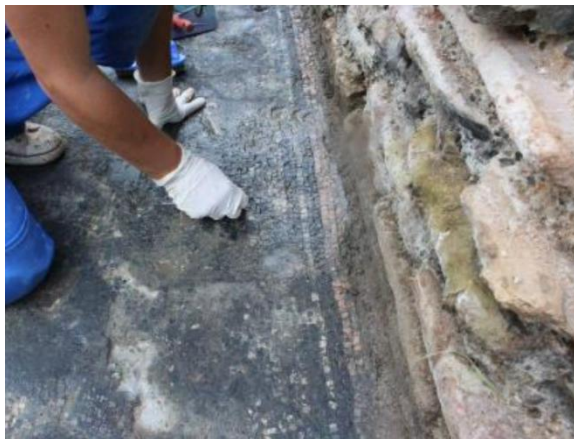
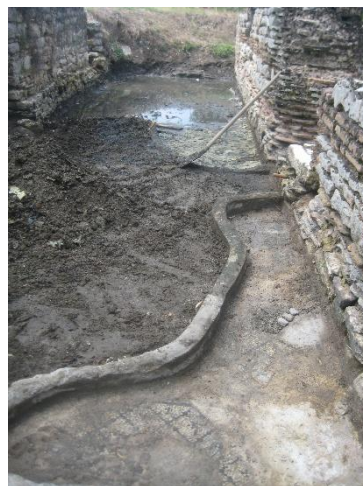
Gjatë ndërhyrjeve për konservimin e strukturës së banjës romake, në vitin 2015, ambienti me mozaik u hap për të bërë dokumentimin dhe konstatuar gjendjen e tij. Nga konstatimi u vu re se mozaiku nuk paraqitej në gjendje të mirë dhe kjo për shkak të efektit të vazhdueshëm të ujit dhe pranisë së vegjetacionit në të kaluarën. Pavarësisht përpjekje për ta pastruar prania e llumrave dhe ujit ishte shumë e lart. Mozaiku i cili ishte i fragmentuar paraqitej në gjendje të degraduar dhe shumë tesera ishin të shkëputur.

**Figura. 46, 47, 48, 49 Pamje gjatë hapjes, pastrimit dhe dokumentimit të gjendjes së mozaikut, verë 2015**

Pas pastrimit me kujdes të mozaikut, u realizuan disa ndërhyrje konservuese emergjente, ndërkohë që dyshemeja u mbulua me material të ri, rërë dhe më pas çakull për të shmangur disi efektet e pranisë së ujit dhe për të eliminuar akumulimin e llumrave.
