## **Termat e Referencës:**

### **“Hartimi i projekteve për ndërhyrje konservuese emergjente faza II- Butrint”**

*(Muri rrethues i Akropolit (Muri 10), Gjimnazi dhe dyshemetë me  
mozaikë, mozaiku i banjës romake pranë kanalit të Vivarit)*

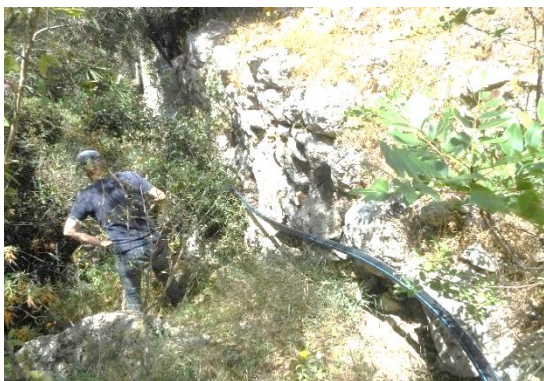
**Figura 1. Pjesa e poshtme e murit pranë kalasë.**

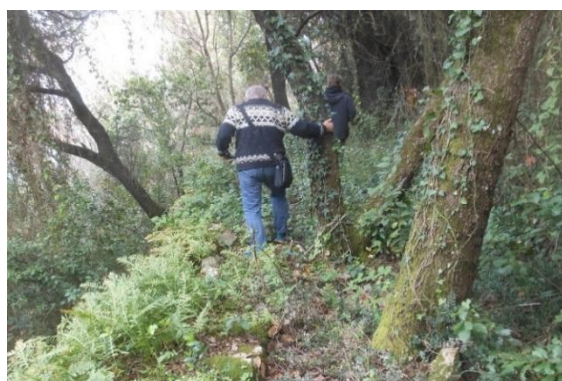
**Figura 2. Prania e vegjetacionit të dendur**

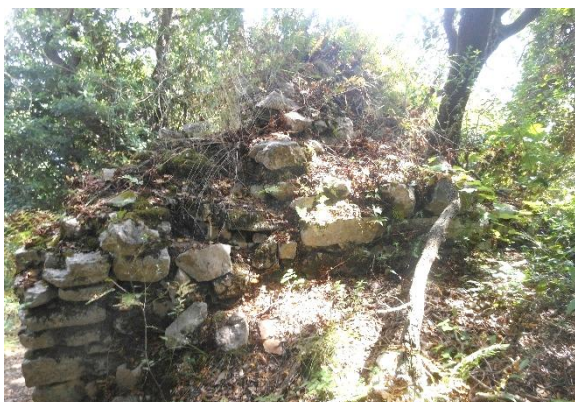
**Figura 3. Kreu i mureve, muratura të lirshme dhe të degraduara.**

Ndër ndërhyrjet e rekomanduara për konservimin/ restaurimin e kësaj linje muri do të jenë: ndërhyrje përmes teknikës "shqep- qep" për restaurimin e vazhdimësisë së murit, duke mbushur boshllëqet dhe duke konsoliduar pjesët e lirshme; mbushja e çarjeve me injeksione llaçi; hidroizolimi i kreut të mureve; çmontimi dhe rindërtimi i pjesëve të deformuara, hapja e kanaleve të kullimit në terrenin pas murit; instalimi i arkitrarëve në hapjet e murit etj.

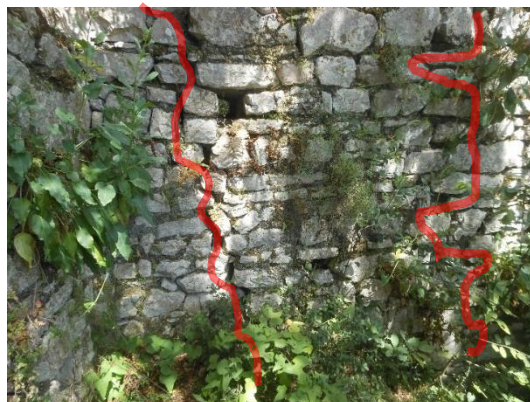
**Figura 4. Krisje/çarje vertikale përgjatë gjithë gjatësisë së murit**

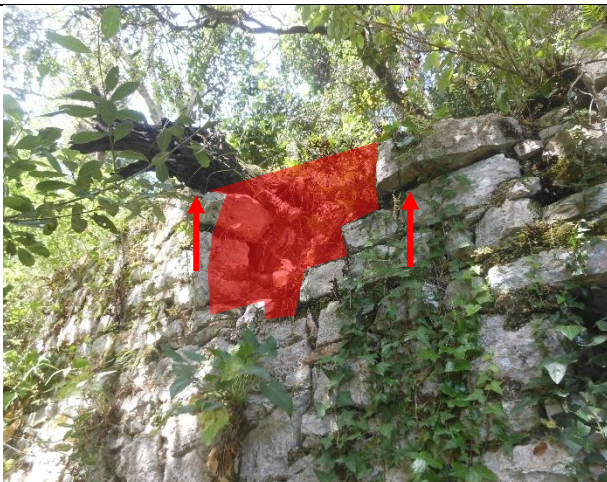
**Figura 5. Shembje e pjesshme dhe blloqe të lirshme të muraturës për shkak të rrënjëve të një peme.**

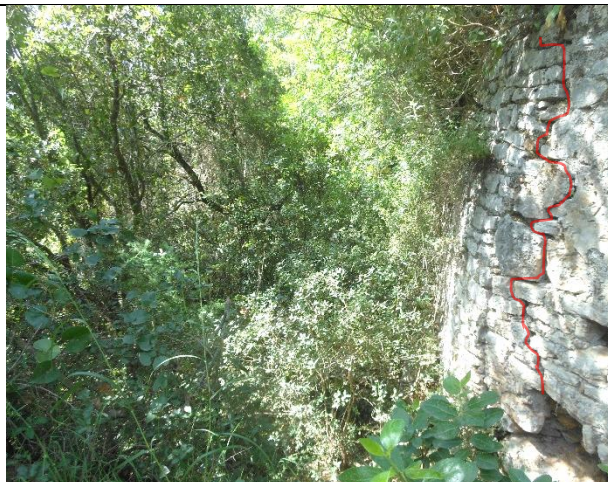
**Figura 6. Muri ka një fryrje të dukshme si dhe një krisje/çarje vertikale.**

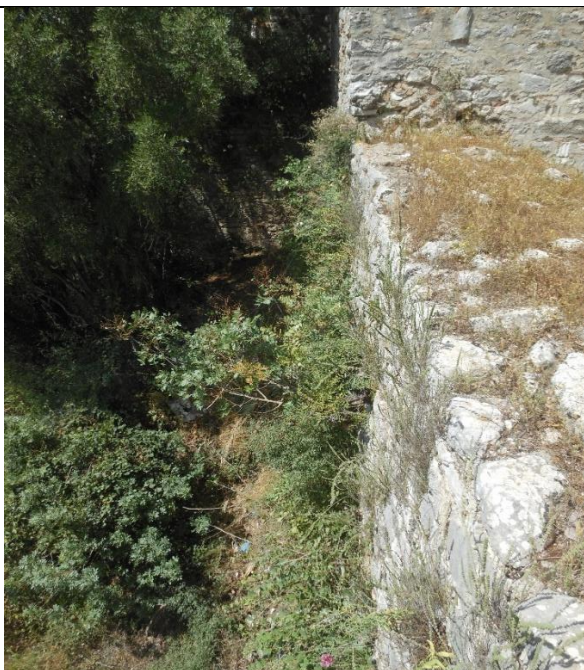
**Figura 7. Pjesë e murit ngjitur me fortesën. Përveç mungesës së parmakëve për sigurinë e vizitorëve, vegjetacion i dendur mund të shihet në paretet dhe faqen e murit.**

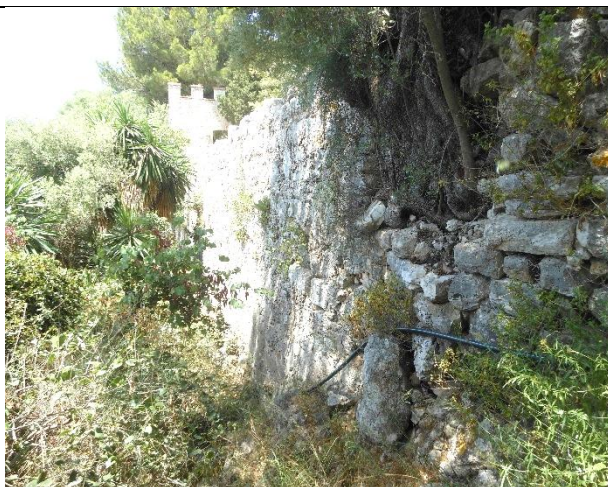
**Figura 8. Në majë të murit gjendet një pemë e madhe dushku, rrënjët e së cilës kanë dëmtuar murin, duke krijuar një boshllëk në faqen e jashtme.**

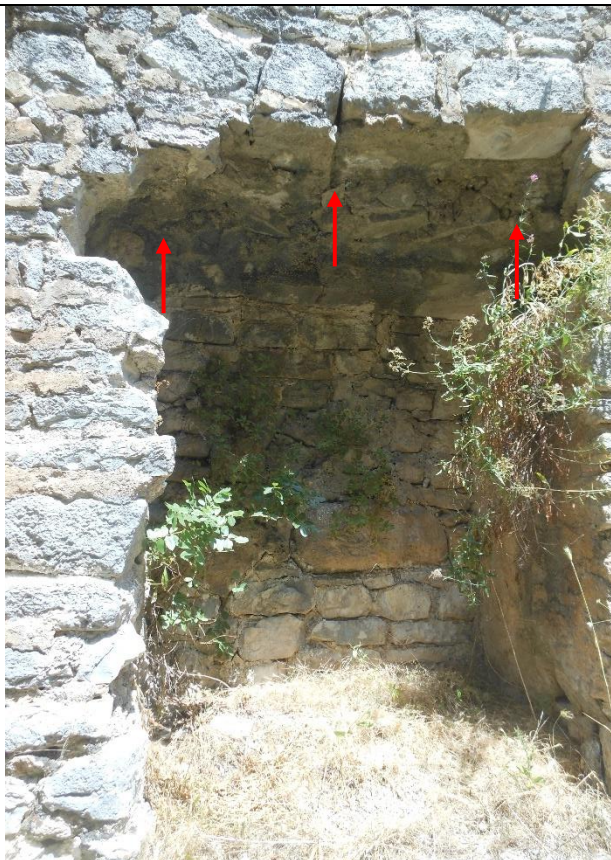
**Figura 11. Nishe/ zgavra pa arkitra, në pjesën e murit të qytetit pas ambienteve të “ish kafeterisë”.**

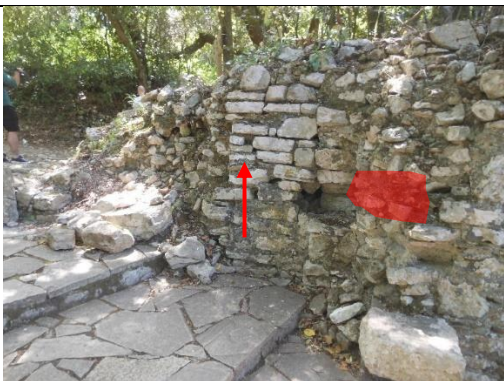
**Figura 12. Pjesë e Murit 10, ngjitur me shtegun kryesor të vizitorëve që shkon nga Porta Perëndimore deri në Kala. Muratura ka boshllëqe dhe është veçanërisht e lirshme.**

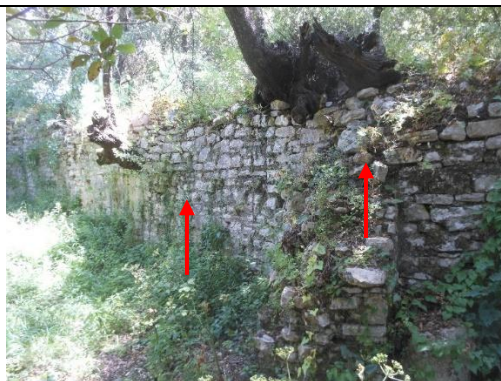
**Figura 13. Pemë në majë të murit dhe bimësi në të gjithë faqen ballore, të cilat kanë degraduar murin.**

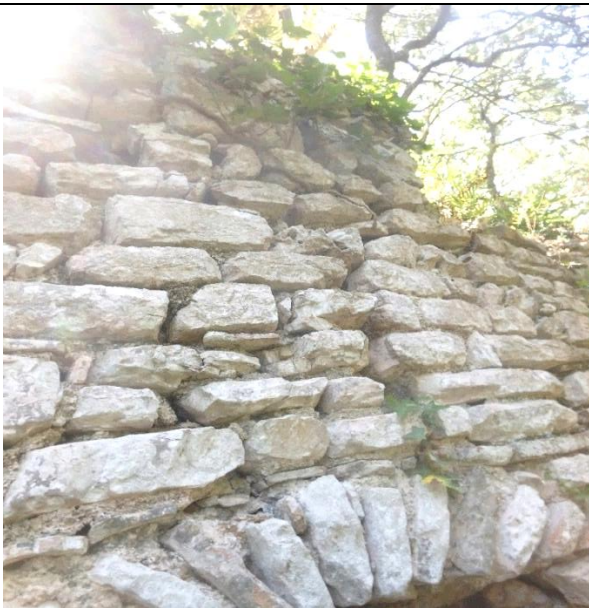
**Figura 14. Lidhje llaçi/fuga shumë të degraduara, në faqen e jashtme të murit.**

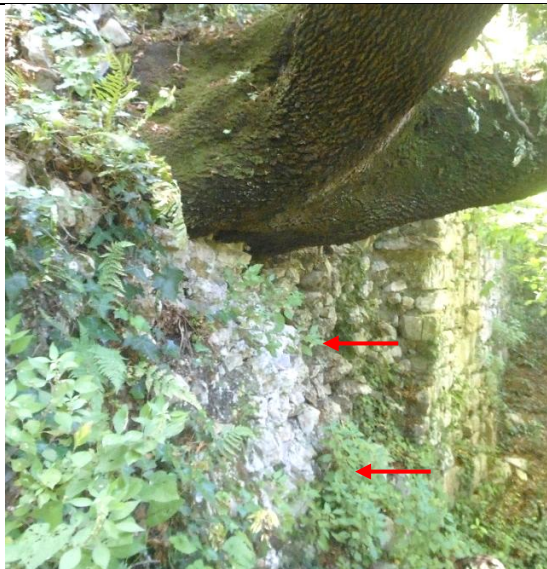
**Figura 15. Në brendësi të kodrës, një pemë e madhe ka shkaktuar shembjen e faqes së jashtme të murit dhe tani bërthama është e ekspozuar ndaj degradimit nga agjentët atmosferikë.**

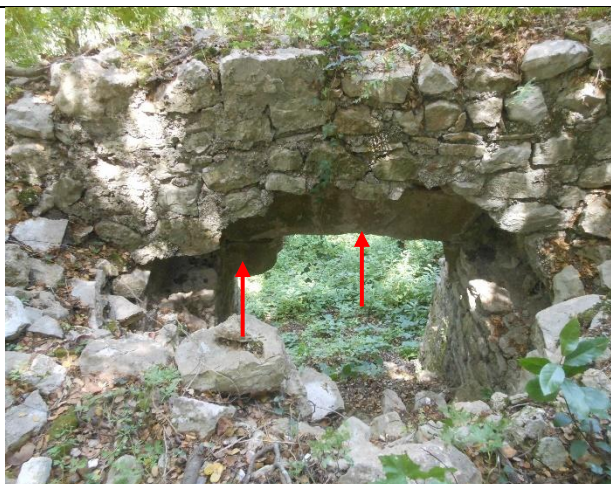
**Figura 17. "Portë" ose një hyrje ditësore në murin rrethues 10. Vërehet mungesa e blloqeve të harkut të dikurshëm të hyrjes, mbi portë.**

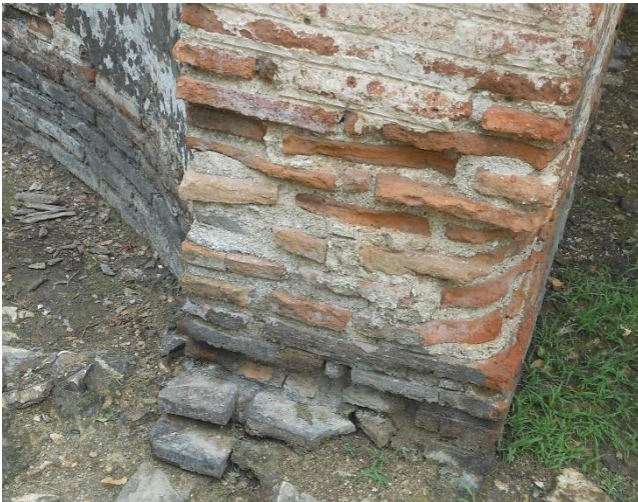
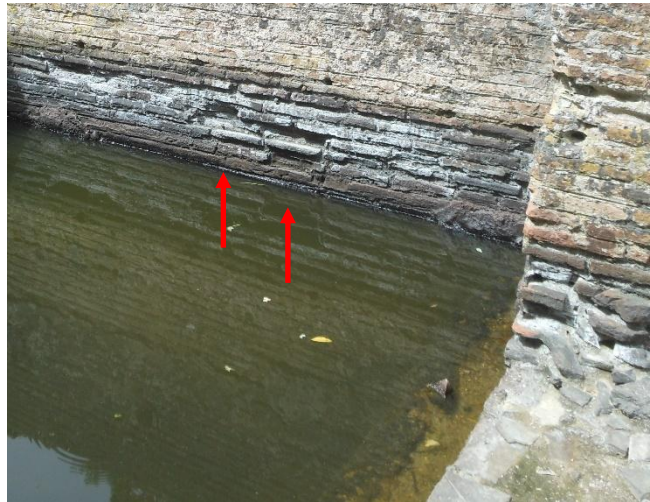
**Figura 19 & 20 Erozion i fugave të llaçit dhe tullave në strukturat e gjymnazit**

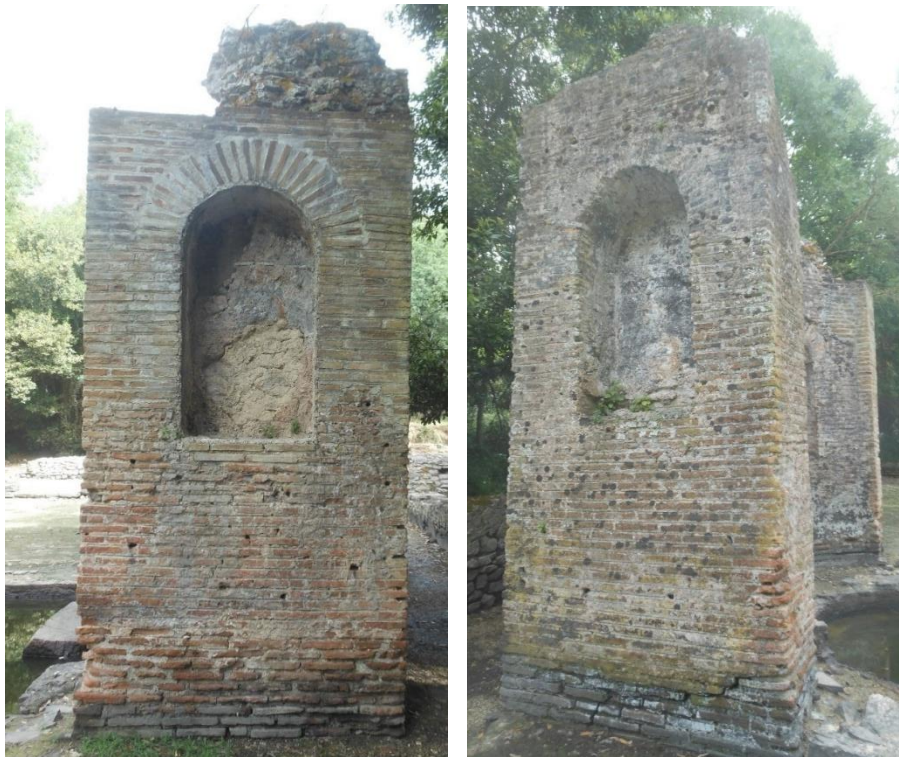
**Figura 21 & 22 degradime dhe çarje të strukturës të evidentuara në pjesën e nisheve dhe në bazën e strukturës**

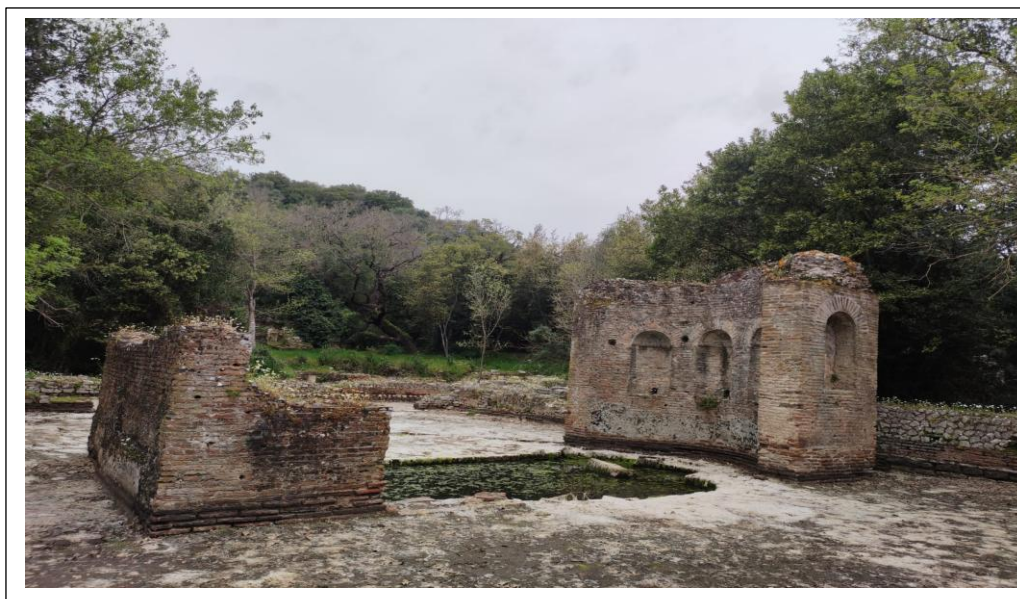
**Figura 23. Akumulime mbetjesh organike në sipërfaqen e gjimnazit**

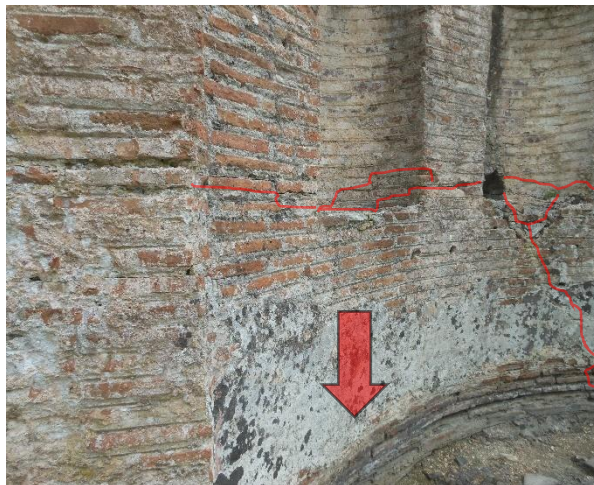
**Figura 24** Krisje/çarje horizontale që përfshijnë edhe pjesën e brendshme të nishes si dhe një krisje/çarje vertikale që arrin deri në bazën e strukturës

Duke u bazuar në shtrirjen e krisjeve/çarjeve, mund të hidhet hipoteza se themelet e strukturës kanë pësuar vendosje diferenciale të tyre, si rezultat i përmbytjeve periodike të bazës së mureve dhe lagështisë së madhe të dherave. Kjo hipotezë konfirmohet jo vetëm nga prania e krisjeve/çarjeve të harkuara por dhe e krisjeve/çarjeve vertikale të cilat tregojnë për ndarjen e strukturës në disa blloqe muri, sipas evolucionit të terrenit, që nuk është i njëjtë/konstant në të gjithë themelin.

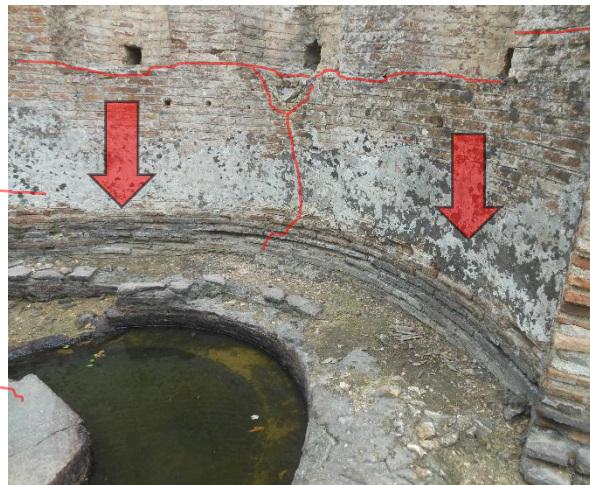
**Figura 25** Krisje/çarje në lartësinë jugperëndimore

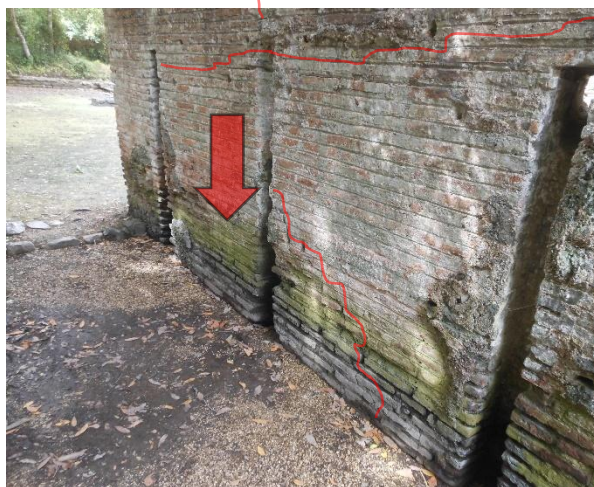
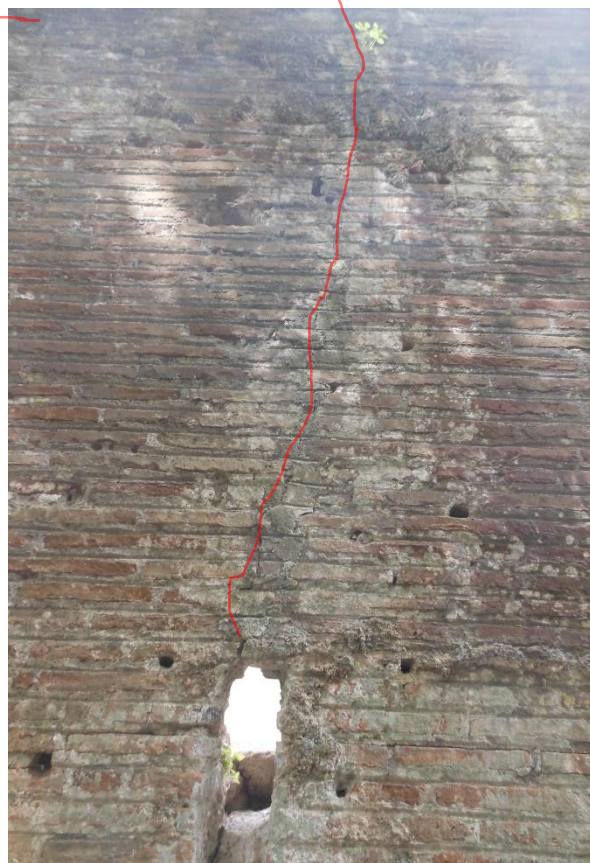
**Figura 26 & 27** Lartësia verilindore. Krisje/çarje horizontale në pjesën e sipërme, e dukshme edhe në lartësinë jugperëndimore në nivelin e bazës së nishes. Kjo do të thotë se krisja përfshikon të tërë trashësinë e murit. Kësaj krisjeje i shtohen: një krisje e lakuar deri në bazën e strukturës dhe një krisje me prirje vertikale në mes të murit që arrin deri në majën e tij (shih foton ngjitur).

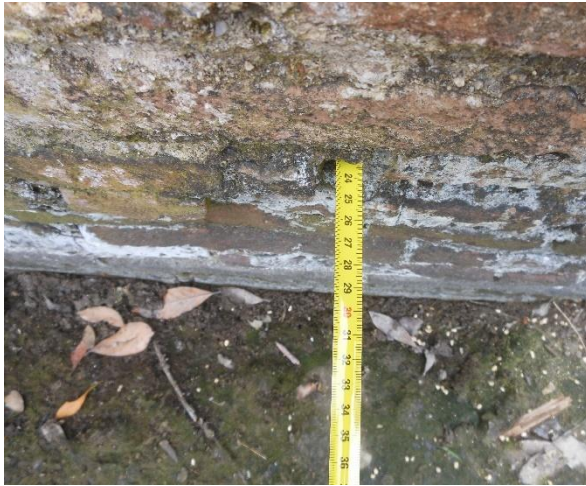
Krisja/çarja e pranishme në lartësinë Veri-Perëndimore ka një gjerësi prej 2 cm dhe një thellësi prej afërsisht 24 cm, në një mur me trashësi prej afërsisht 65 cm. Kryerja e vëzhgimeve në thellësi me përdorimin e një mikrokamere, vërejtë akumulimin e materialeve me origjinë

bimore dhe blloqe me skaje të rumbullakosura dhe të lëmuara, rezultat i përmbytjeve periodike. Kjo gjë dëshmon se krisja/çarja është e hershme.

**Figura 28 Krisja/çarja në lartësinë veriperëndimore, në pothuajse 40% të trashësisë së murit.**

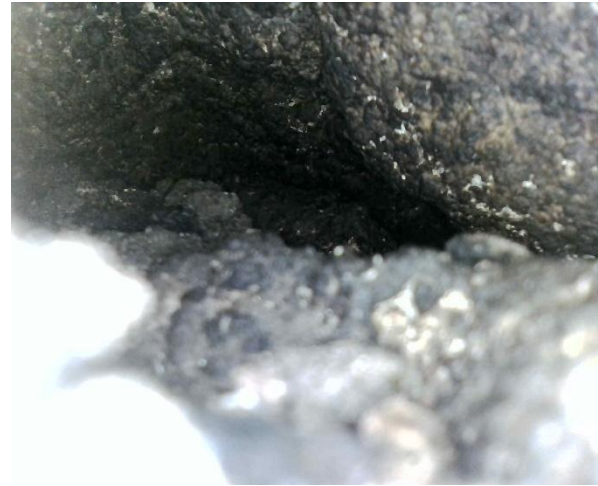
**Figura 29 Hetimi endoskopik i dëmtimit.**

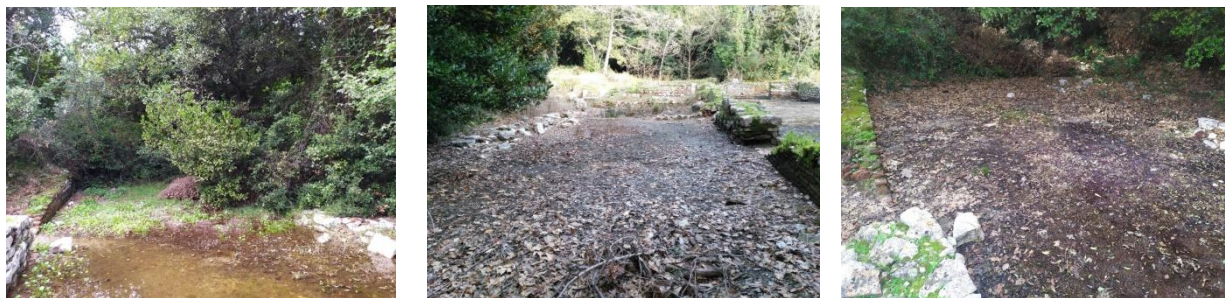
**Figura 33, 34 & 35. Vendndodhja e mozaikut të kthinës veriore: prezenca e ujit, vegjetacionit dhe llumrave të akumuluar pas përmbytjeve**

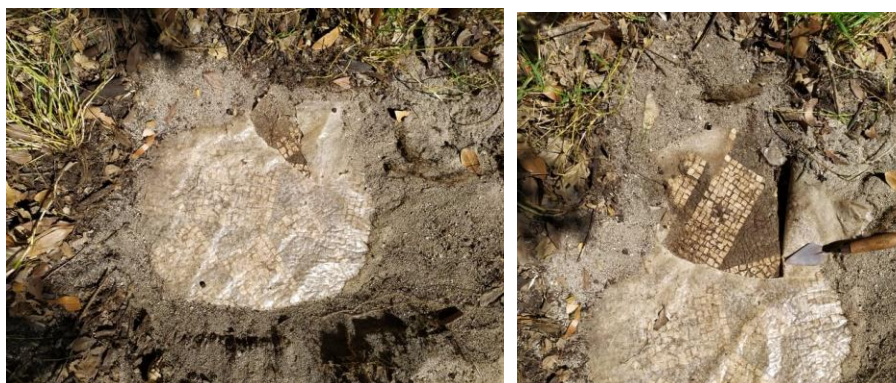
Nga disa egzaminime të kryera në terren është vënë re që mozaiku është i mbuluar me një membranë plasmasi i vendosur direkt mbi sipërfaqen e tij dhe sipër i është hedhur një shtresë prej 10 cm rërë lumi.

**Figura 36 & 37. Gjendja e një pjese të mozaikut pas një ekzamini në terren**

Duke parë kushtet në të cilat ndodhet mozaiku si dhe mungesën e një dokumentimi të saktë të tij ky projekt do të fokusohet në hapjen e tij për dokumentim, diagnostikimi të gjendjes aktuale të ruajtjes dhe pjesëve të dëmtuara, propozimin për ndërhyrje konservuese të tij dhe rimbullimin me materiale të reja dhe të përshtatshme.

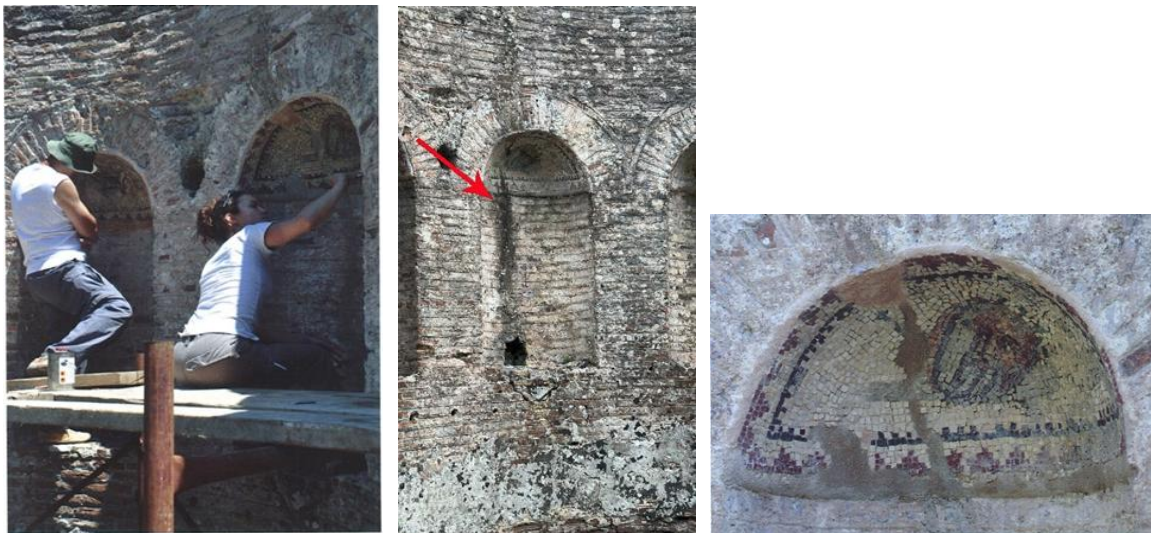
Mozaikët e tre nishëve (nr. 10), janë restauruar në vitin 2012. Një patinë e përgjithshme e bardhë zbeh detajet dhe ngjyrat e mozaikëve. Dallohen elemente degradimi që kanë nevojë të menjëhershme ndërhyrjeje. Në nishen qendrore vihet re një ndryshim kromatik, si rezultat i infiltrimit të ujit nga një krisje/çarje në mur, që fillon nga kreu i mureve; kjo mund të dëmtojë dhe shtresën ku është mbështetur mozaiku, duke e shkëputur në mënyrë të pariparueshme nga muri. Një ndërhyrje e thjeshtë që konsiston në mbulimin e kreshtës së mureve me një shtresë mbrojtëse me llaç gëlqeror mund të aplikohet për të siguruar qëndrueshmërinë e tij.

**Figura 38, 39, 40. Restaurimi i vitit 2012, detaje nga infiltrimi i ujit, mozaiku i nishes qendrore**

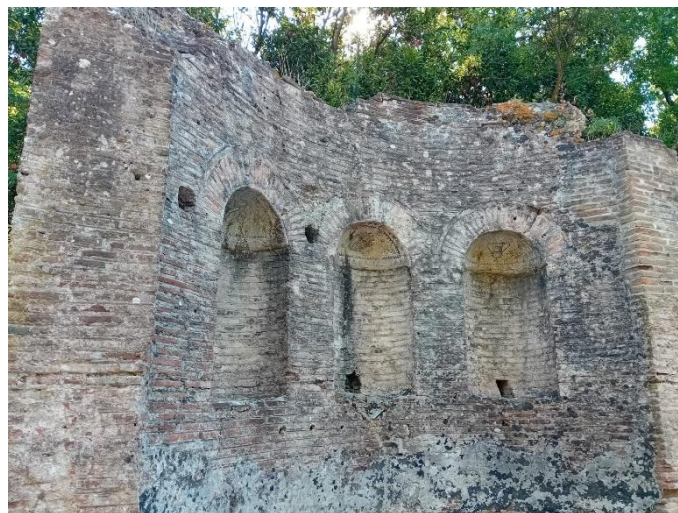
**Figura 41. Gjendja aktuale**

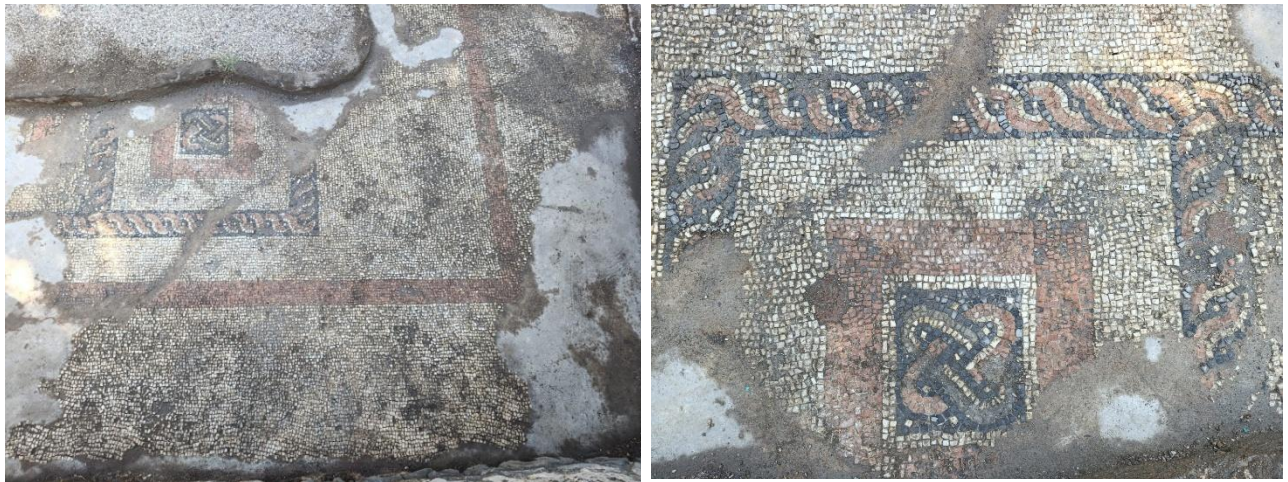
Ambienti i mozaikut Nr.8 u hap gjatë verës së vitit 2025, për dokumentin dhe ekspozim. Gjendja e tij në përgjithësi paraqitet e mirë por ka nevojë për konservime si rivendosja e tesarave që shkëputen por edhe përforcim të bordurimeve aktuale. Shqetësues për këtë mozaik ashtu si dhe për pjesën më të madhe të mozaikëve në Butrint është ndikimi i cikleve lagështitësi mbi gjendjen e tyre. Edhe pse hapja e tij u bë gjatë muajve të verës, prania e lagështisë ishte lehtësisht e evidentueshme.

**Figura 42 & 43. Gjendja e mozaikut gjatë hapjes për dokumentimin e tij, verë 2025**

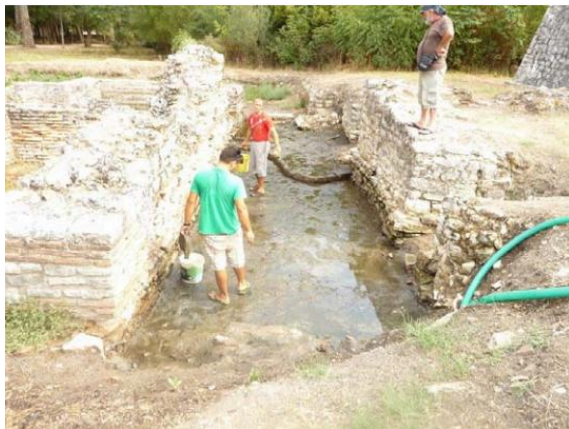
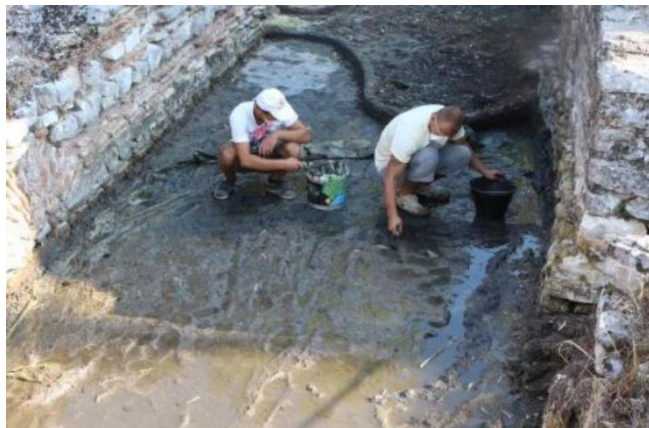
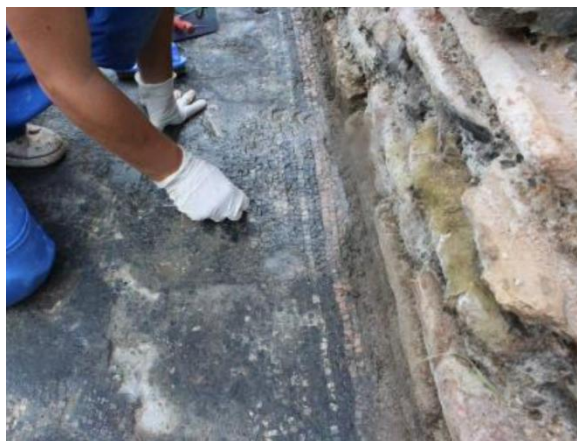
Gjatë ndërhyrjeve për konservimin e strukturës së banjës romake, në vitin 2015, ambienti me mozaik u hap për të bërë dokumentimin dhe konstatuar gjendjen e tij. Nga konstatimi u vu re se mozaiku nuk paraqitej në gjendje të mirë dhe kjo për shkak të efektit të vazhdueshëm të ujit dhe pranisë së vegjetacionit në të kaluarën. Pavarësisht përpjekje për ta pastruar prania e llumrave dhe ujit ishte shumë e lart. Mozaiku i cili ishte i fragmentuar paraqitej në gjendje të degraduar dhe shumë tesera ishin të shkëputur.

**Figura. 46, 47, 48, 49 Pamje gjatë hapjes, pastrimit dhe dokumentimit të gjendjes së mozaikut, verë 2015**

Pas pastrimit me kujdes të mozaikut, u realizuan disa ndërhyrje konservuese emergjente, ndërkohë që dyshemeja u mbulua me material të ri, rërë dhe më pas çakull për të shmangur disi efektet e pranisë së ujit dhe për të eliminuar akumulimin e llumrave.
