*Termat e Referencës  
“Studim Projektim  
Restaurimi dhe  
Interpretimi i ri i  
Kalasë Veneciane  
në Akropolin e  
Butrintit”*

**Pasuria Kulturore  
Parku Kombëtar i  
Butrintit**

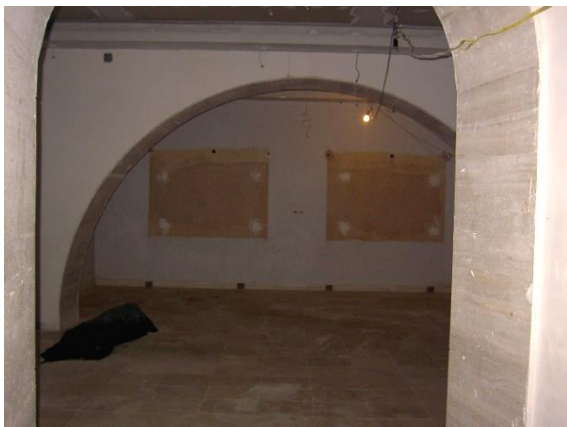
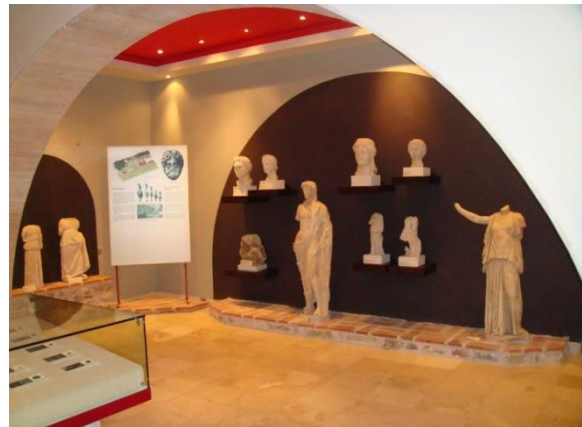
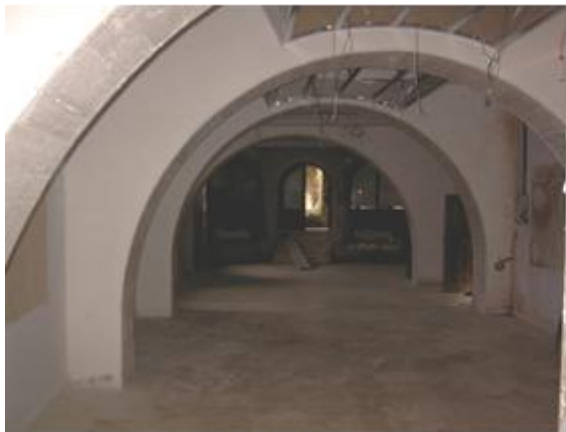
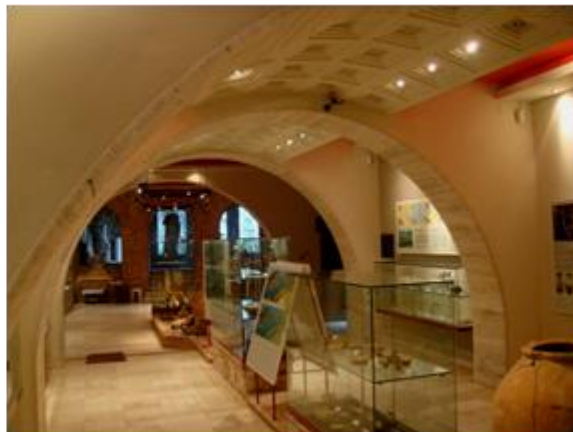
1. Hyrja për në sallën e Muzeut
2. Zona ku ndodhet salla e Muzeut
3. Koridori i hapur
4. Oborri i brëndshëm

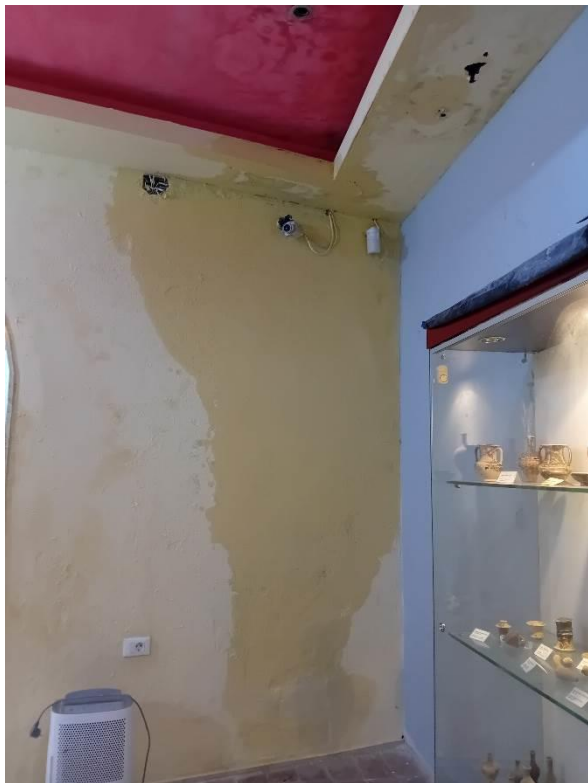
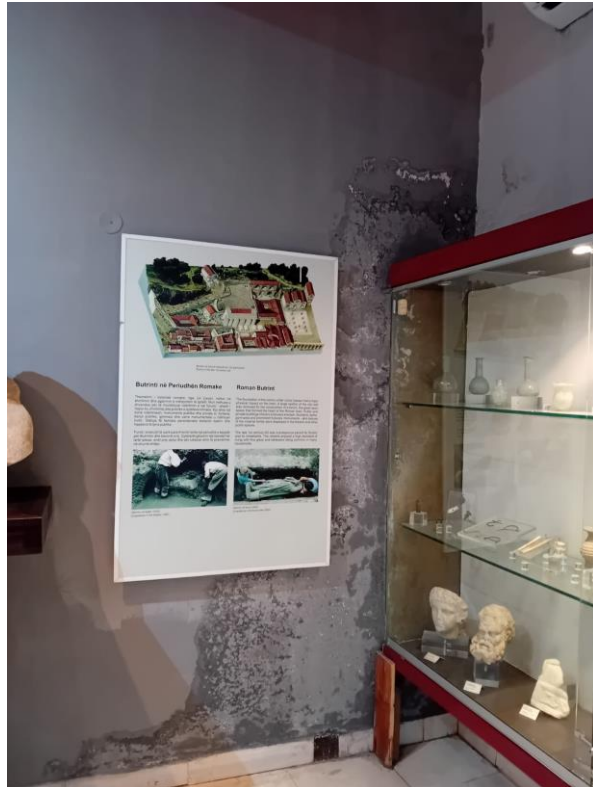
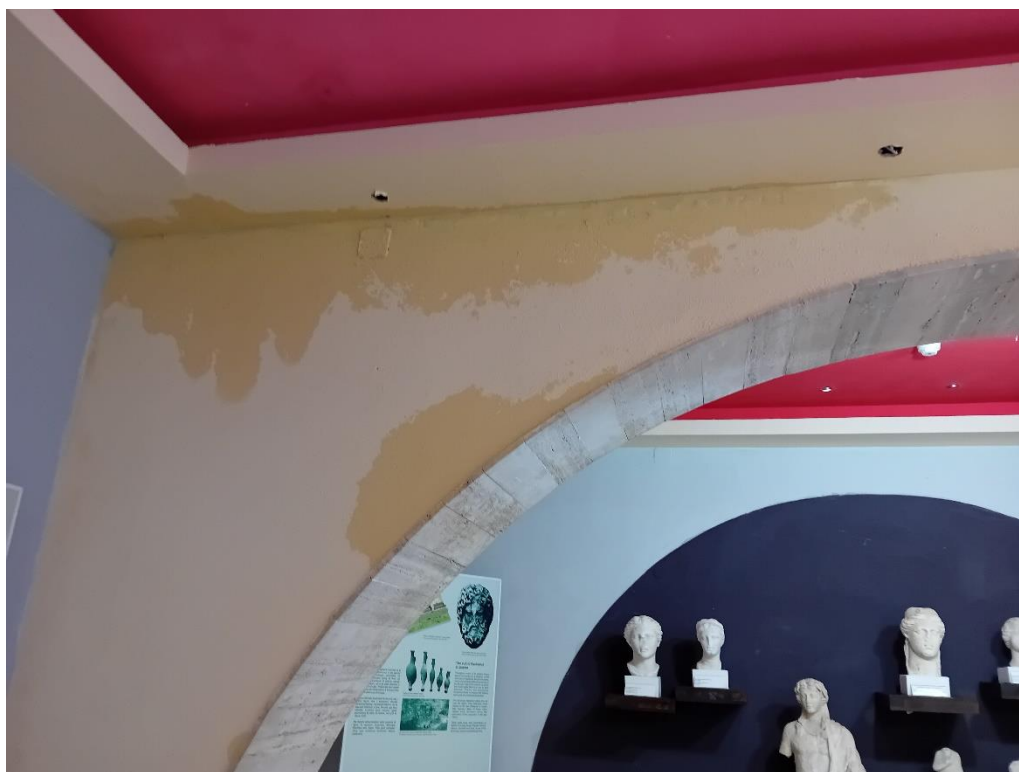
Nga vëzhgimi në ambiente dallojmë shumë vatra lagështie të cilat, për aq sa kuptohet janë për shkak të difekteve në detajet ndërtimore dhe mungesa të ndërhyrjeve hidroizoluese në pika të ndryshme të mbulesës së ambienteve të Muzeut. Ka lagështi në murin që ndan sallën e parë me shkallën e hyrjes kryesore, në faqen e murit që ndodhet nga ana perëndimore, etj.

Në hapësirën e **Muzeut** i duhet dhënë zgjidhje eliminimit të lagështisë në ambientet e tij.

1-Të projektohen masat e sistemit të hidroizolimit dhe kullimit të muzeut dhe ambienteve ndihmëse.

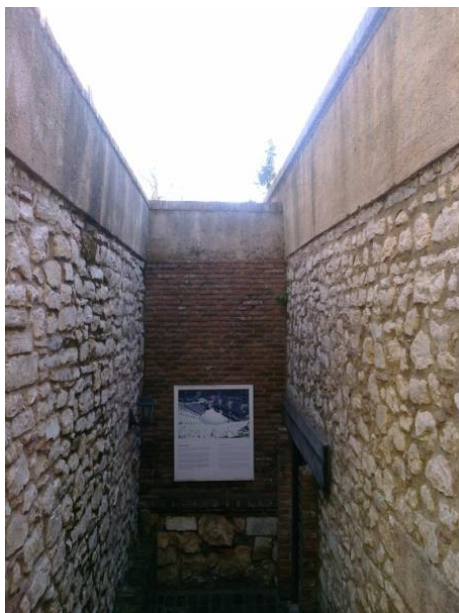
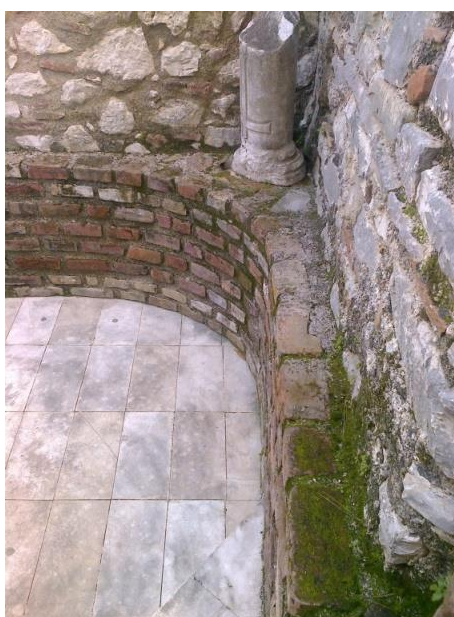
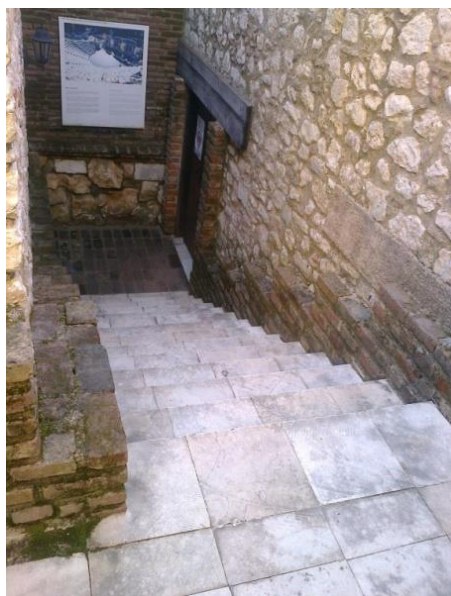
Një pjesë të rëndësishme në krijimin e vatrave të lagështirës e ka hapësira ku ndodhet shkalla e hyrjes kryesore. Kjo pjesë e muzeut është e zbuluar dhe e pambrojtur nga fluksi i rreshjeve të shirave. Muret dhe pragjet e veshjeve me tulla dekorative kthehen në pika nga ku mund të futet lehtësisht uji i shiut duke shkaktuar lagështi edhe në faqet e brendshme të këtyre mureve.

2-Të projektohet për efekt ndriçimi natyral dhe eliminimi i ujërave atmosferike tek hyrja e muzeu (shkallaret) duke realizuar të gjitha detajet përkatëse në shërbim të garantimit dhe disiplinimit të ujërave nga rreshjet të cilat aktualisht futen në muze.

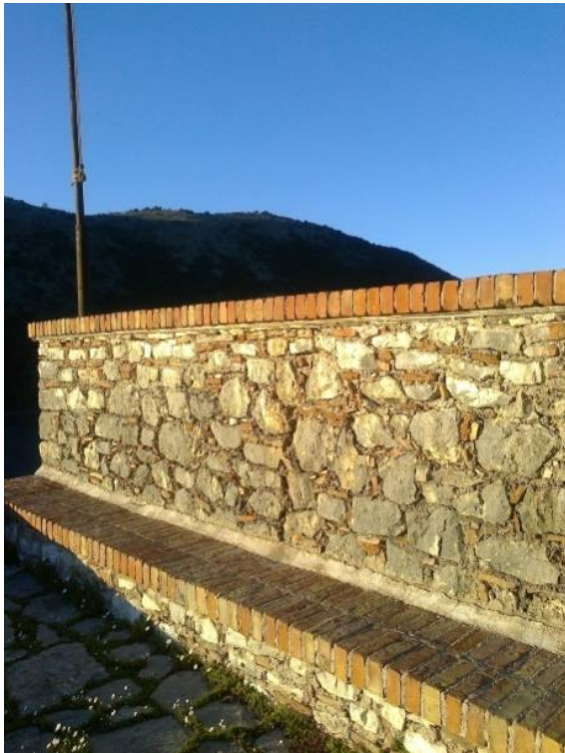
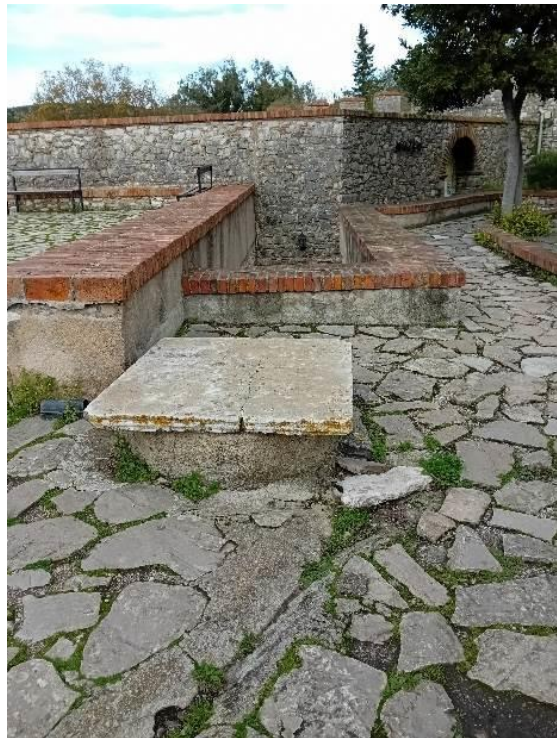
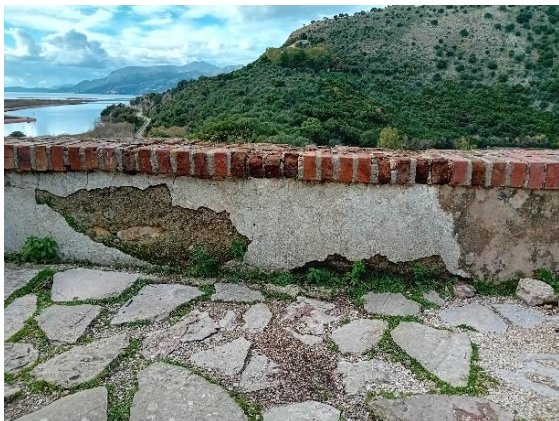
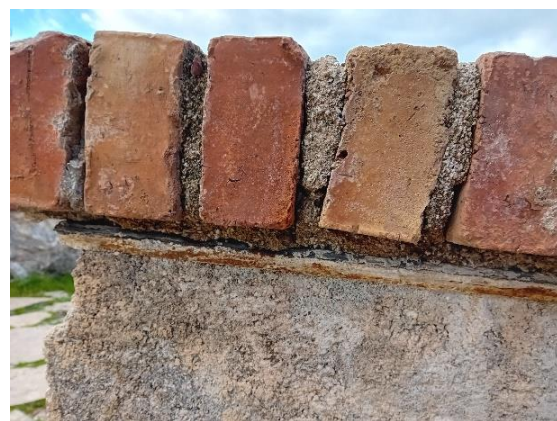
Përveç këtij burimi lagështie ka edhe të tjerë që ndodhen në anën perëndimore të sallës. Janë disa pjesë ku është prezent lagështia që vjen për shkak të penetrimit të saj në kreun e murit, aty ku kemi shtresën me tulla këlliç. E tërë linja e kësaj shtresë ka herë pas here zgavra të vogla apo tulla të thyera e të dëmtuara. Këto japin patjetër mundësinë ujrave të infiltrojnë e të shfaqen më pas deri në tavanet apo dhe muret e sallës.

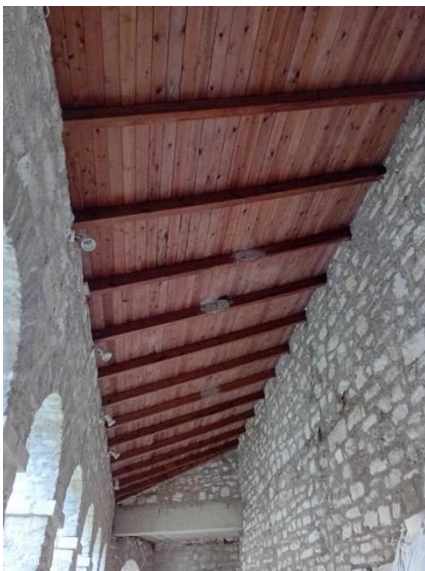
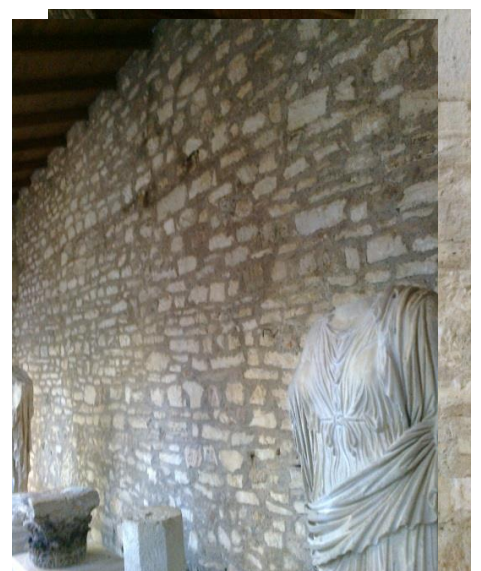
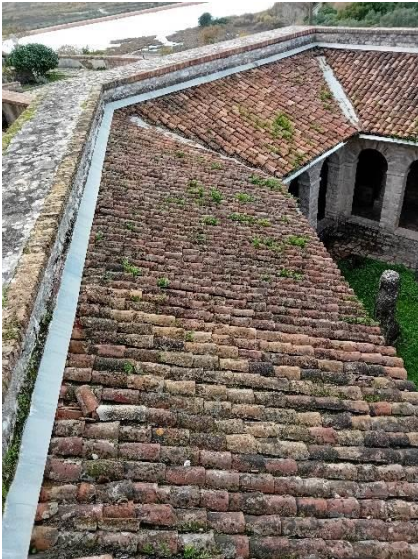
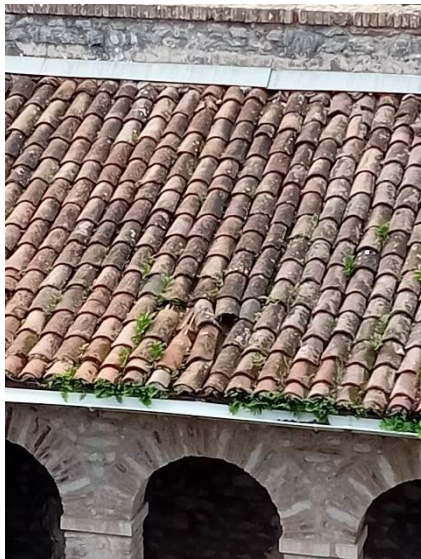
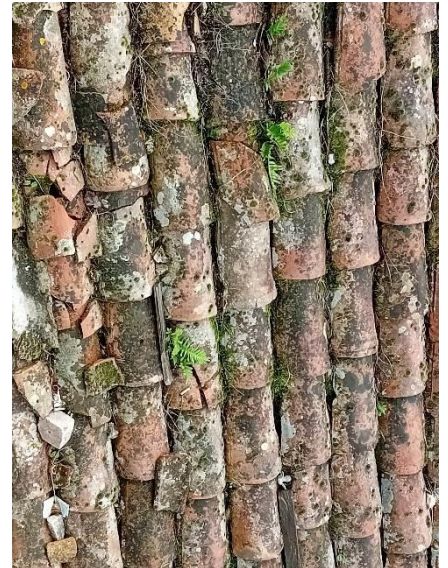
Të njëjtin problem shohim se kemi edhe në oborrin e brendshëm të Muzeut. Linja e kontaktit të çatisë me murin ka herë pas here difekte prej nga krijohet mundësia e depërtimit të ujrave të reshjeve.

4-Të projektohet restaurimi i çatisë së portikut dhe sistemi i kullimit.

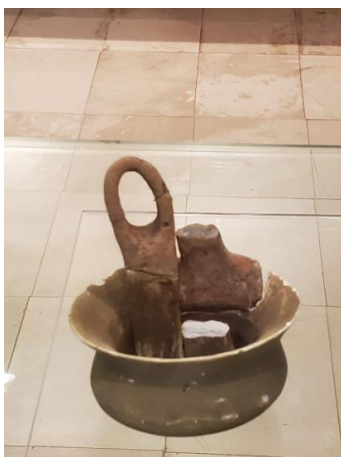
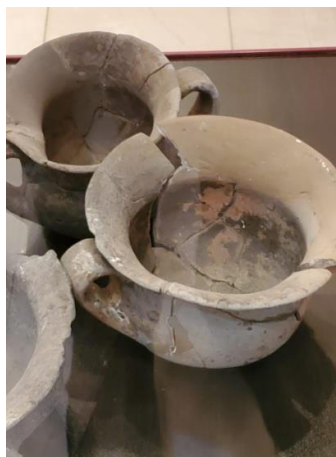
Si rezultat, lagështia në nivele jo të kontrolluara ka ndikuar në mosruajtjen e duhur të objekteve arkeologjike. Objektet prej balte të cilat kanë qenë të restauruara kanë filluar të shpërbëhen si rezultat i temperaturave dhe lagështisë së lartë. Edhe objektet metalike paraqesin vështirësi në ruajtje të përshtatshme, për shkak të parametrave të përmendur më sipër.

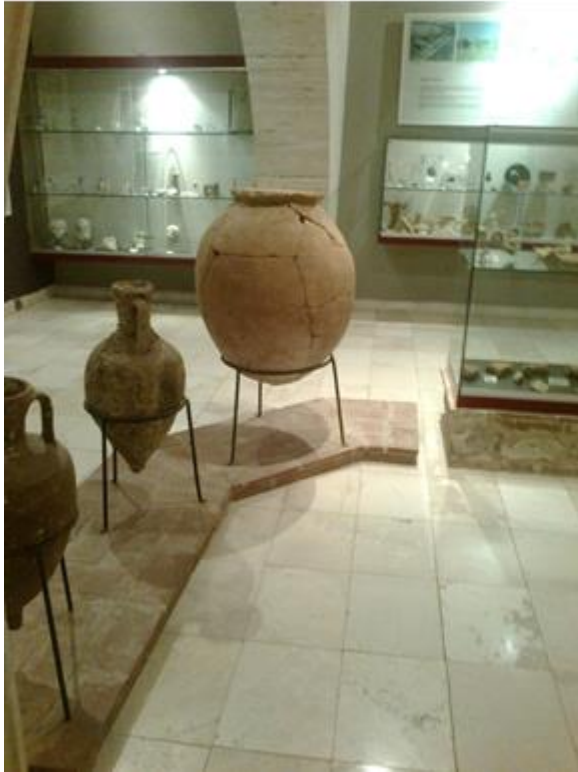
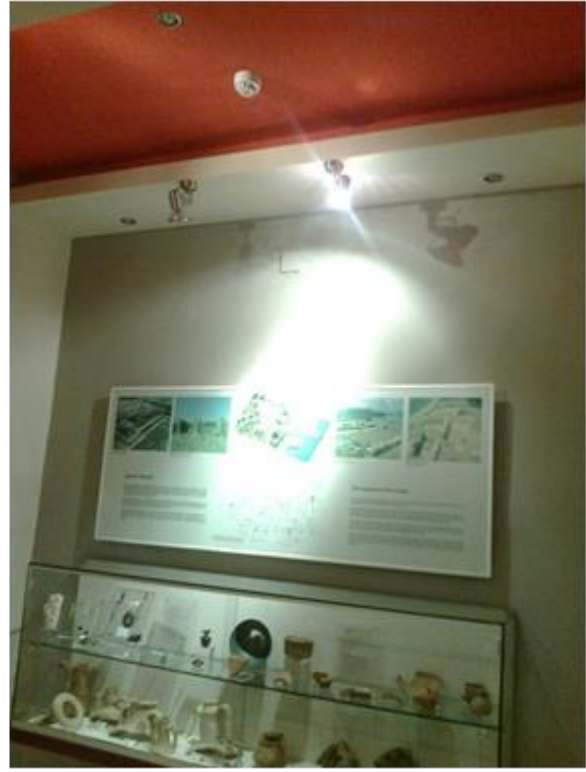
Sistemi i ndriçimit paraqet probleme dhe defekte, që nga paneli i shpërndarjes së energjisë elektrike. Pavarësisht se llambat që nuk funksionojnë ndërrohen, është e domosdoshme që i gjithë sistemi elektrik të riparohet ose të bëhet i ri. Rekomandohet ndriçim specifik për muze me konsum të ulët energjie, me llamba specifike që duhen për të ndriçuar objekte metalike, xhami, etj. Gjithashtu, gjeneratori duhet të jetë funksional në çdo moment, për të garantuar vazhdimësinë e vizitës në rast të ndërprerjes së energjisë elektrike, e cila ndodh shpesh në Butrint.

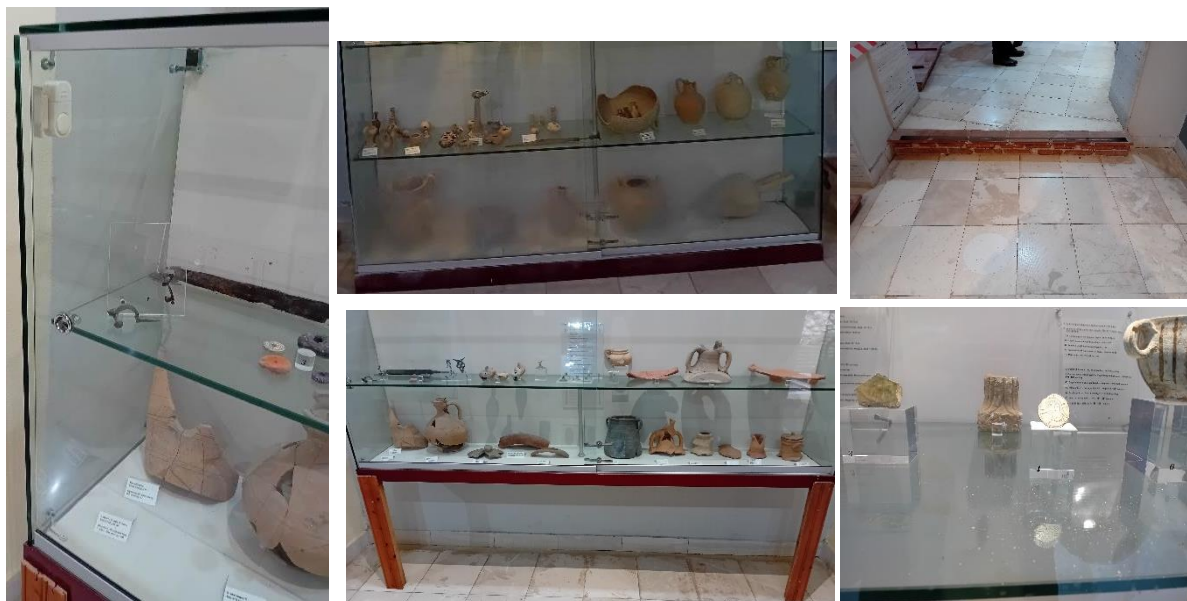
Ky aspekt i funksionimit të Muzeut merret në konsideratë për shkak se ka pjesë dhe zona të hapësirës ku lëvizin vizitorët ku do të duhen elemente të sigurisë së tyre por, edhe të sigurisë së objekteve arkeologjike. Në brendësinë e sallës së ekspozitës ka një pjesë objektesh të cilët janë të vendosur jashtë vitrinave. Këto objekte gjithashtu mund të preken, qoftë rastësisht edhe me qëllim nga vizitorët. Ka nevojë për përmirësimin e vitrinave sepse ato aktuale janë amortizuar, u janë vendosur mbajtëse druri për të mos u rrëzuar. Për shkak të hapsirave në linjat fundore të portave rrëshqitëse të tyre ndodh që futen brenda volumit të vitrinës insekte por edhe pluhuri.

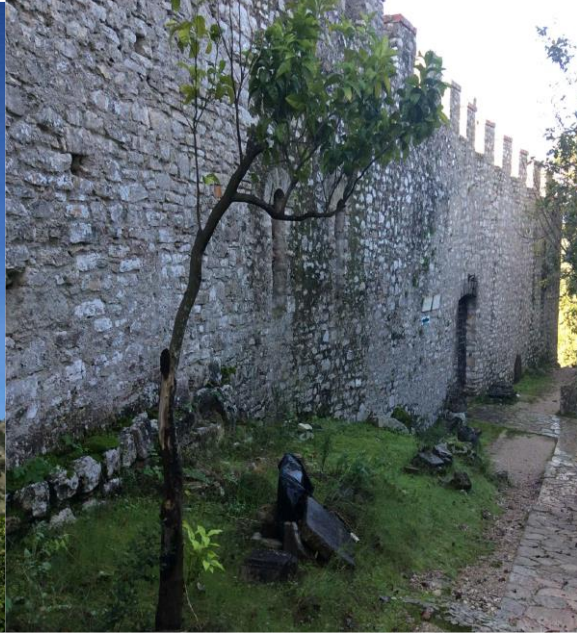
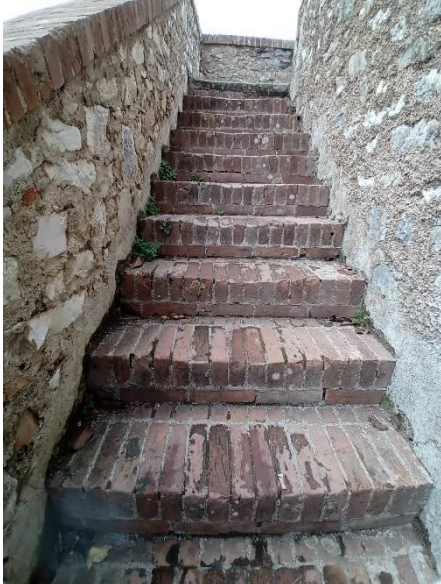
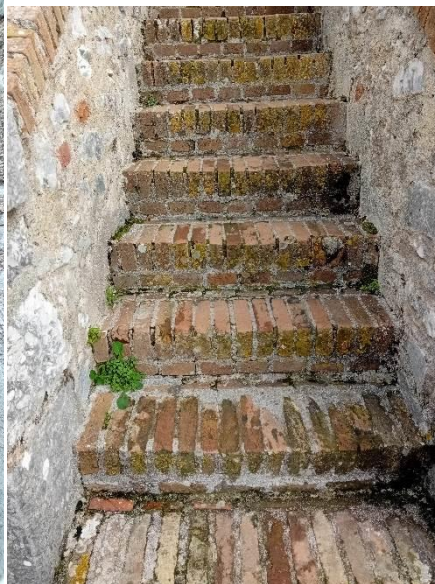
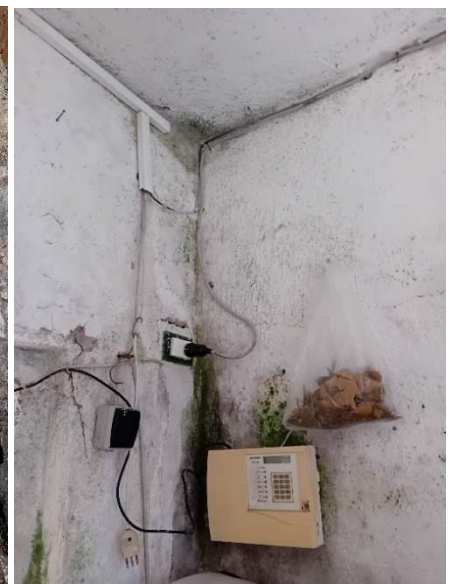
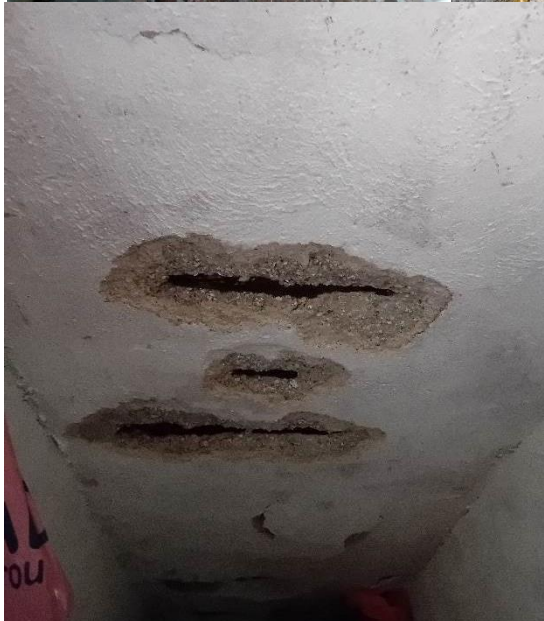
Në ambientet e kullës janë depozituar fondet arkeologjike të Institutit të Arkeologjisë. Punimet në tarracën e kullës së Ugolinit u realizuan në vitet 2004-2005. Që nga ajo kohë, materiali ndërtimor i tarracës ka pësuar dëmtime të shkaktuara nga agjentët atmosferikë dhe uji. Ulluku PVC është i dëmtuar, gjë që ka favorizuar rritjen e vegjetacionit në mure.

Në bedenat e kullës, në parmakët dhe vetë shkallët, si dhe në dritare, tullat e përdorura për ndërtim janë dëmtuar nga lagështira. Edhe në pjesët e mureve ku është përdorur gur i latuar vërehen dëmtime të shkaktuara nga agjentët atmosferikë.

Portat prej druri, si ato të dhomës së shërbimit ashtu edhe ato të dhomave të kullës, janë të dëmtuara.

Shkallët që të çojnë te dhoma e Ugolinit në Kullë, veçanërisht në fundin e tyre, aty ku ndodhet edhe hyrja e dhomës së punonjësit të sigurisë së muzeut, sjellin sasi të mëdha ujërash. Kjo shkakton një nivel të lartë lagështie si në ambientet e shërbimit, ashtu edhe në ato të muzeut.

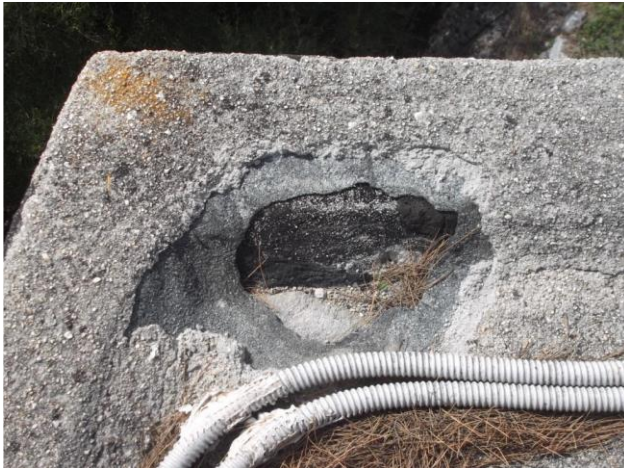
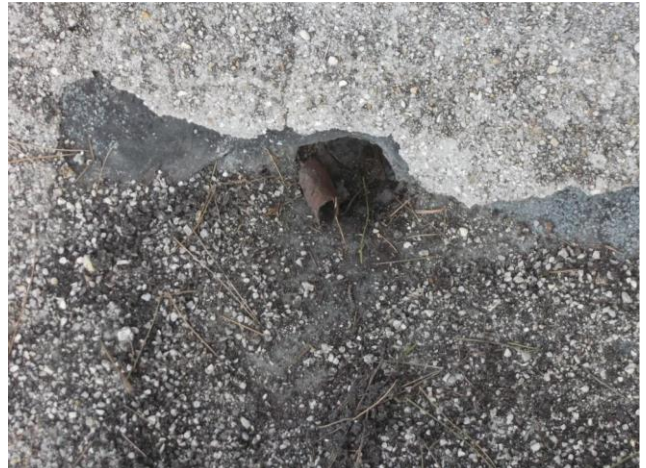
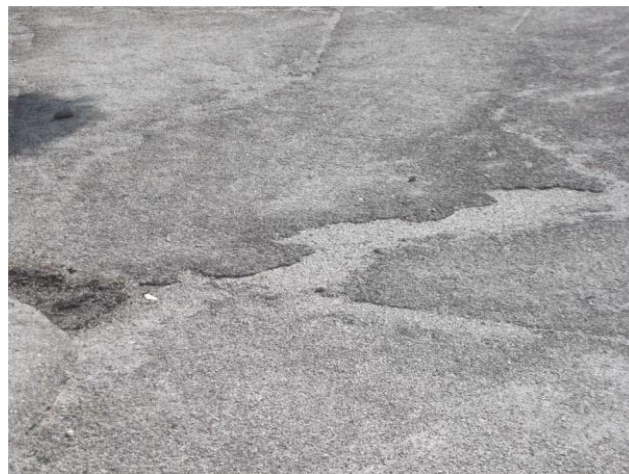
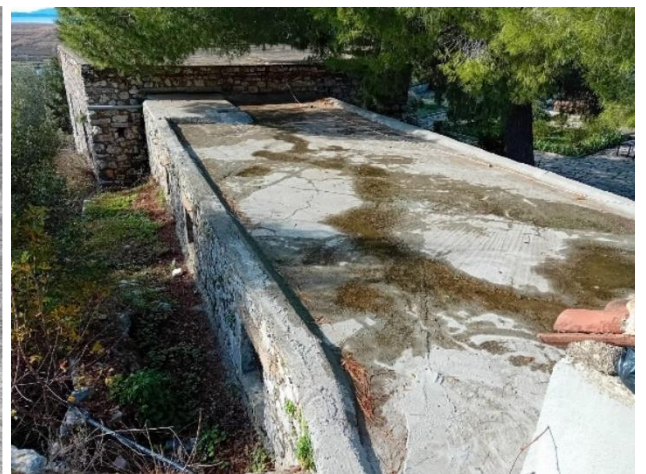
Sot, gjendja e këtyre ambienteve është problematike dhe ka nevojë për ndërhyrje përmirësuese. Problematika kryesore vjen nga tarraca ku shtresa hidroizoluese është e dëmtuar dhe shpesh shtresa mbrojtëse nuk ekziston.

Kjo ka bërë që uji të depërtojë në mure dhe të krijojë probleme edhe brenda këtyre ambienteve. Muri i jashtëm i ambienteve ka degradime të vogla kryesisht në pjesën e poshtme të tij. Në anën veriore të dhomës që përdoret si magazinë për Fondacionin ka një çarje në mur.

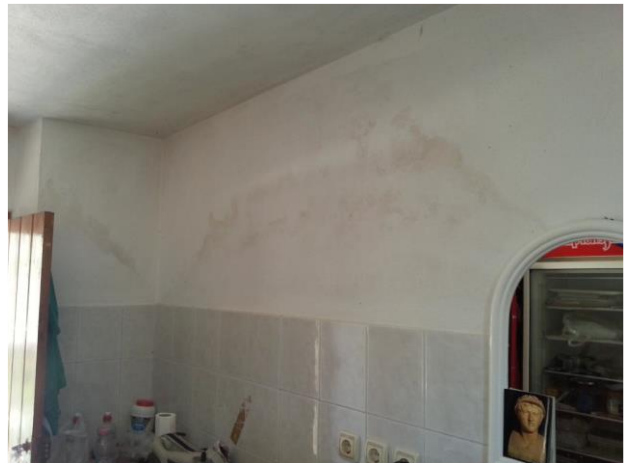
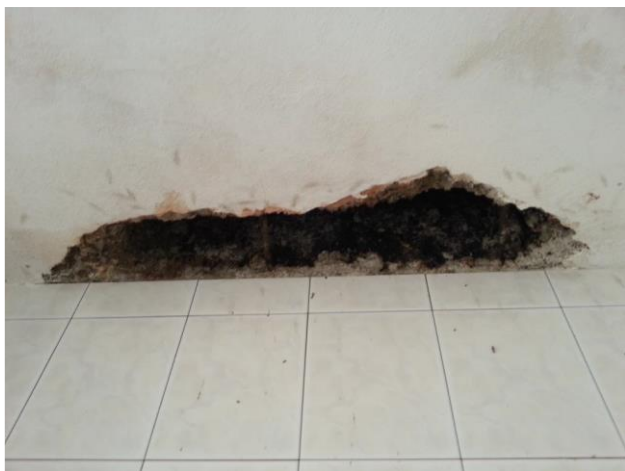
Në pjesën e brendshme të objektit vërehet prania e lagështisë si pasojë e dëmtimit të shtresës hidroizoluese. Në ambientet e brendshme shfaqen plasaritje dhe, në disa zona, degradim i suvasë si rezultat i lagështisë së shkaktuar nga infiltrimi i ujit përmes mureve të jashtme. Dritaret dhe portat prej druri janë të degraduara. Sistemi elektrik, hidraulik ka nevojë për përmirësim.
